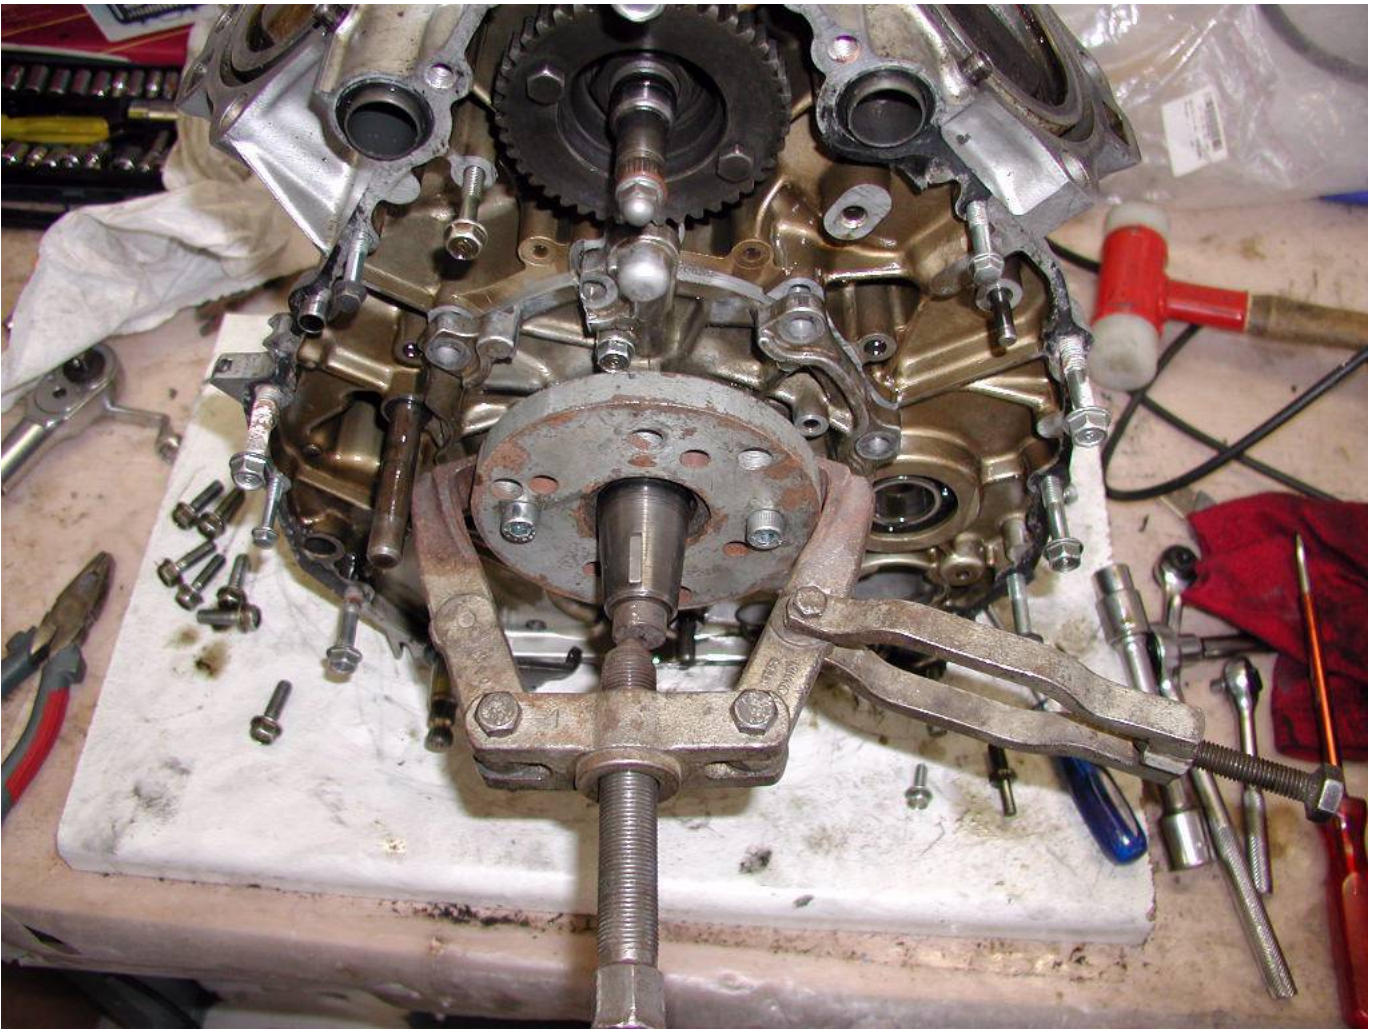
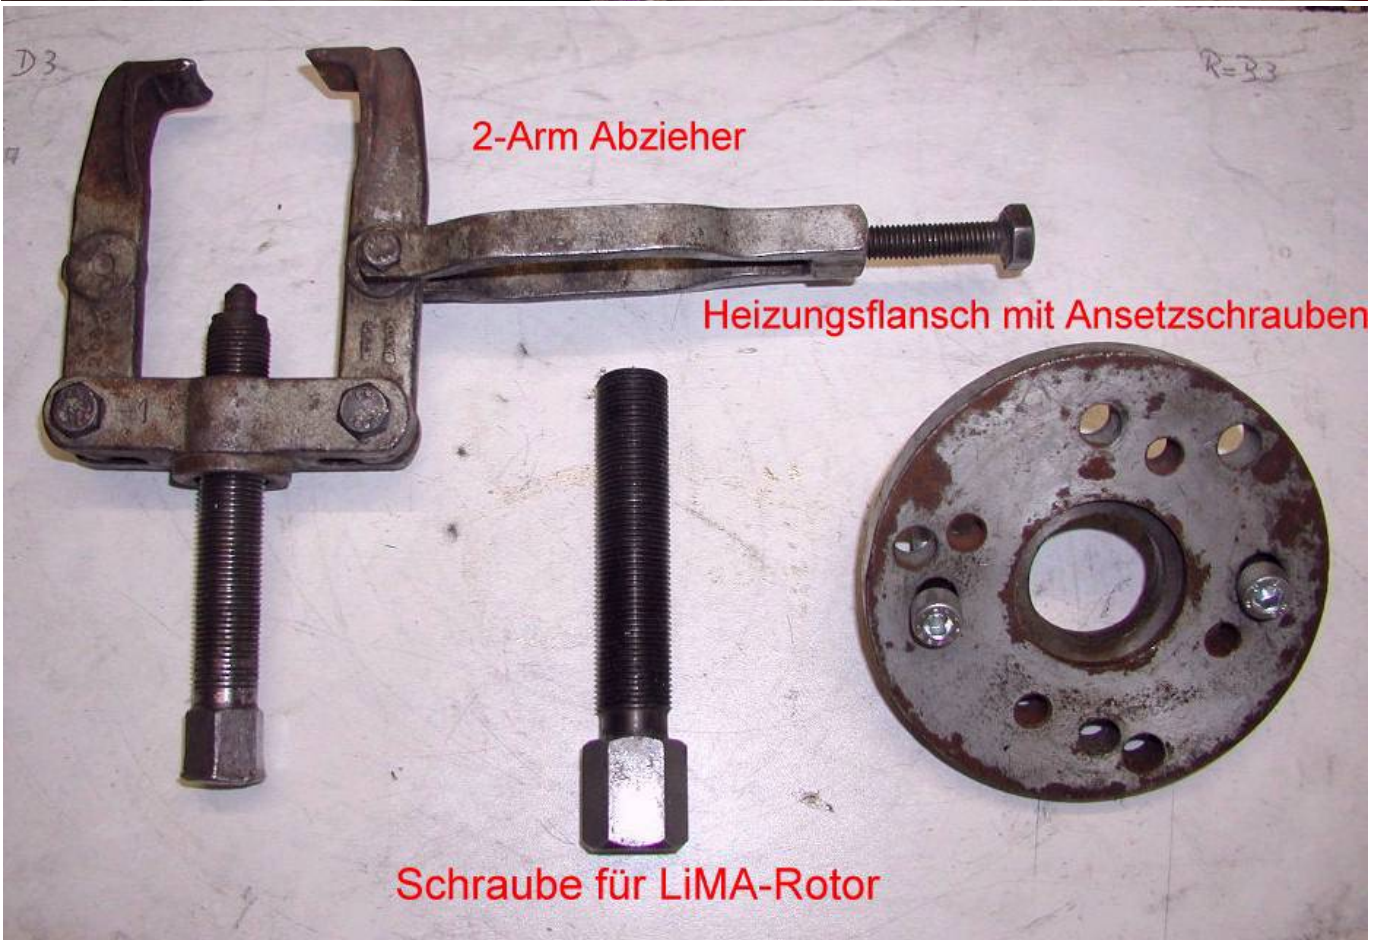
Und schon wieder sind wir bei einem „wunderschönen“ Thema: die Kurbelwelle ! Um sie ausbauen zu können muß der Kurbelwellendeckel entfernt werden. Dies wird sich im Allgemeinen als sehr schwierig heraus stellen, da es sich um eine Passung handelt die den gesamten Umfang einschließt. Das Handbuch rät zum Spezialwerkzeug 07935-4150000. Es handelt sich um eine Platte die an den Deckel geschraubt wird und einer Druckschraube die auf die Kurbelwelle wirkt. Ääähm, hatten wir da nicht sowas schon mal... genau, die Sache mit dem LiMa-Rotor. Hier jedoch können wir den besagten 3-Arm-Abzieher (Ich hatte nur einen 2-Arm, der tut´s auch) einsetzen. Auf dem Deckel sind bereits Gewindebohrungen vorgesehen. Eins davon ist der Lagerzapfen der Steuerkettenspannschiene, das gegenüber liegende ist frei >>> Wahrscheinlich für den Abzieher vorgesehen. Für unsere Abziehvorrichtung empfiehlt sich ein Flansch aus dem Heizungs- bzw. Sanitärbereich mit Bohrungen an der passenden Stelle. Mit langen Schrauben verbinde man den Flansch mit dem Deckel und setze den handelsüblichen Abzieher wie unten gezeigt an. Die im Handbuch beschriebene Ersatzmethode ist mehr als fragwürdig, da sie die Kurbelwellenlager und das Motorgehäuse sehr stark belastet. Mit Schlägen auf die Welle von vorn soll der Deckel ein kleines Stück ausgetrieben und dann mit Hartholzhebeln der Deckel weiter gelöst werden. Ich habe es versucht und mir graut es noch heute bei dem Gedanken,... auf diese Weise wird wohl mehr Schaden angerichtet als repariert. Es handelt sich hier eher um eine „Verschlimmbesserung“

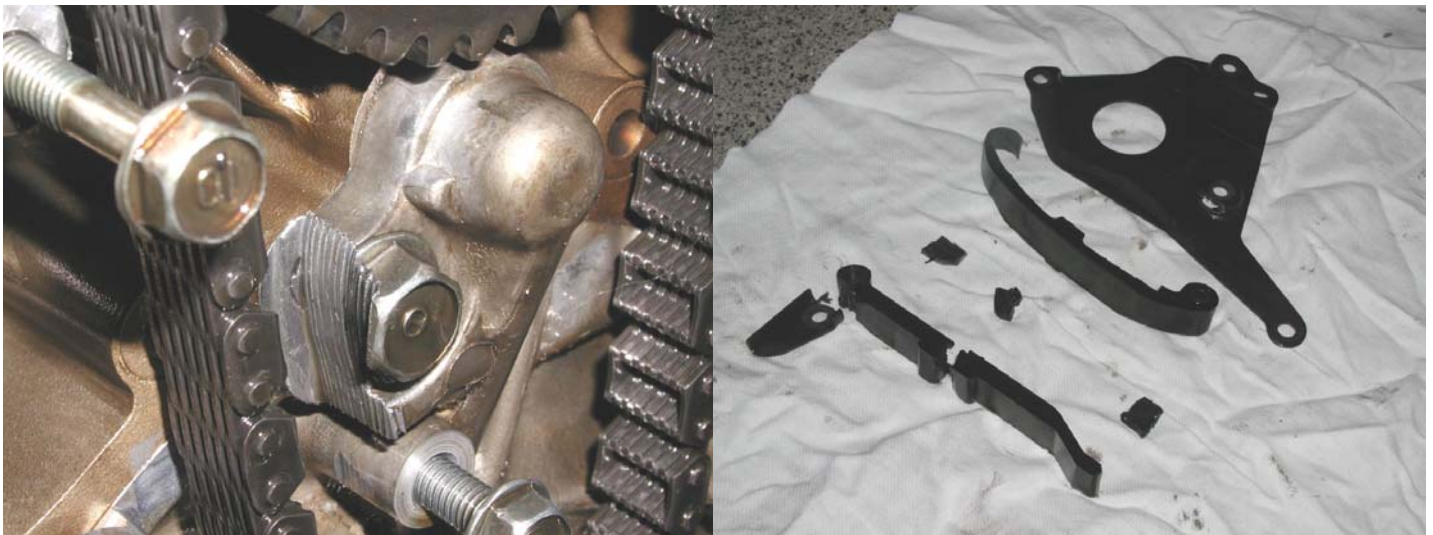
Die Steuerkettenspanneri würde ich auf jeden Fall ab 50.000km tauschen, Das beläuft sich auf ungefähr 104 Euro und beinhaltet beide Schienen, die Kette und ein Metallteil, das die Spannschiene hält. Welchen Schaden ein zerbröselter Kettenspanner anrichten kann:

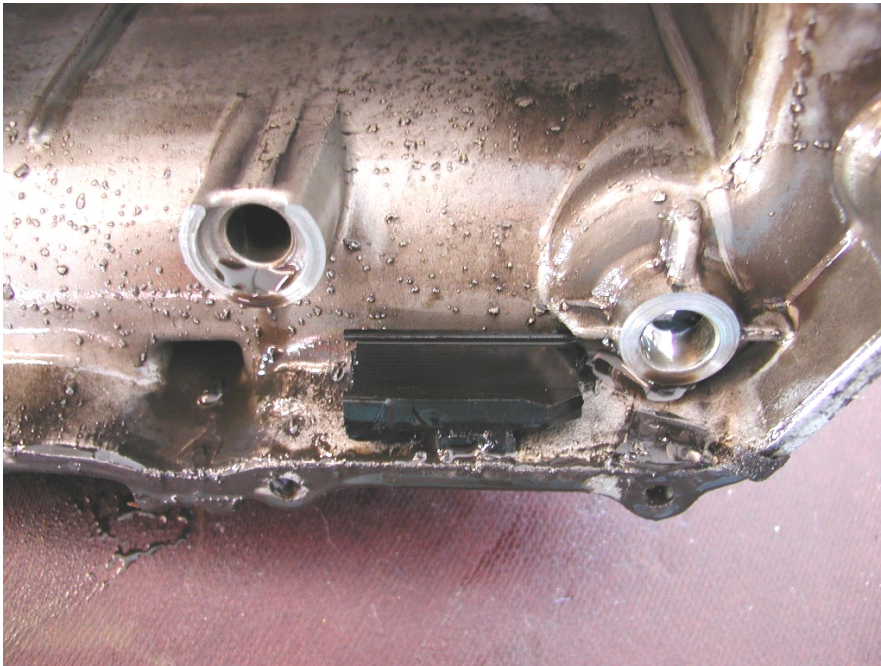
Ein Bröckel der Führungsschiene hat sich bei mir außerdem unter der Schaltklaue zur Ruhe gesetzt, so daß ich des öfteren mitm 2. Gang losfahren durfte. Das tut, gerade im voll beladenen Zustand, der Kupplung seehr gut...

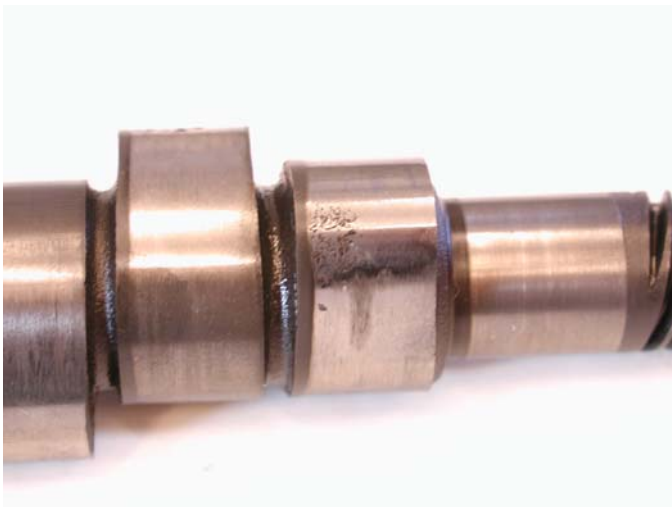
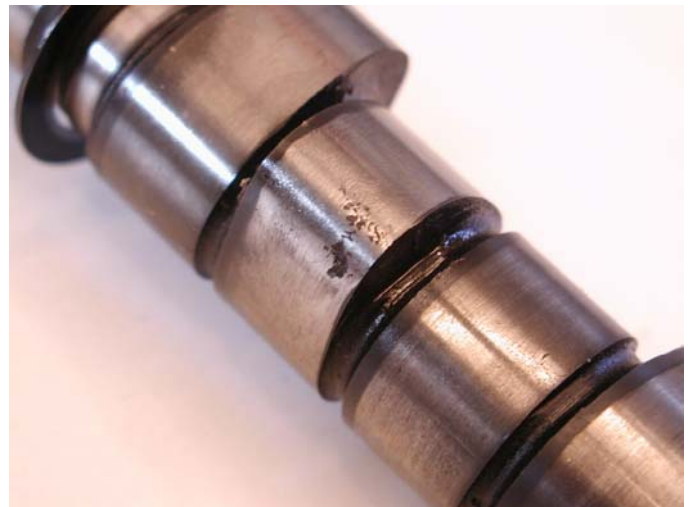
Da ich bereits über 106.000km drauf hatte, war eine Kontrolle der Nockenwelle geradezu obligatorisch und brachte mich zu der Überzeugung: die muß auch erneuert werden.

So sahen alle Nocken aus und da war nicht mehr viel zu machen. Die Schleppebel hingegen wiesen nur geringfügige Beschädigung auf und waren mit dem bereits erwähnten Ölstein einfach nach zu arbeiten.
