Ölgesiffe an der Steuerkettenspannschraube..... geht ja gar nicht !

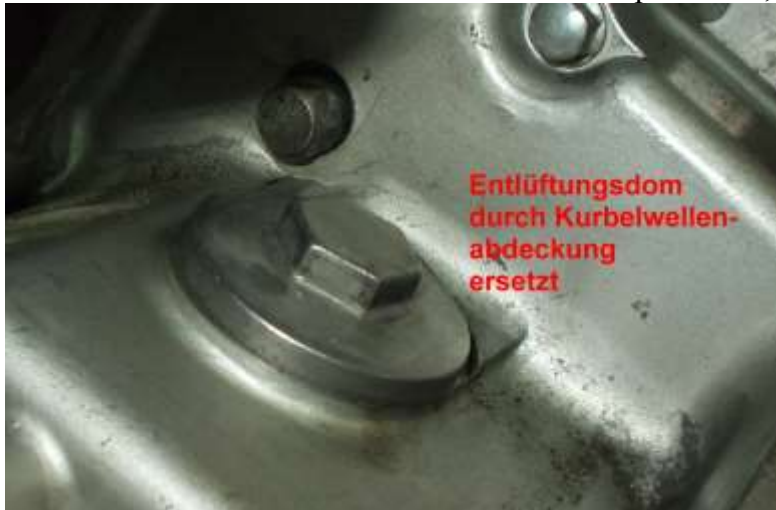
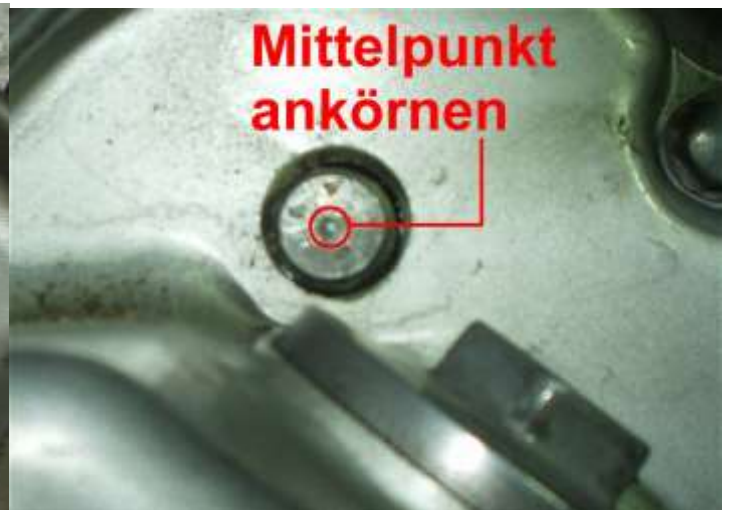
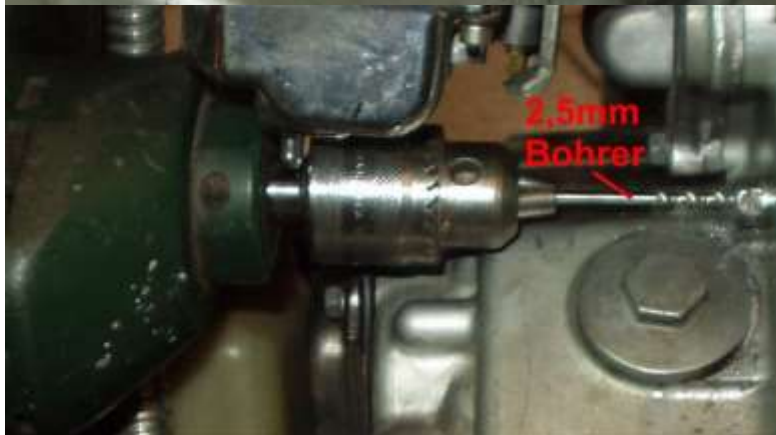
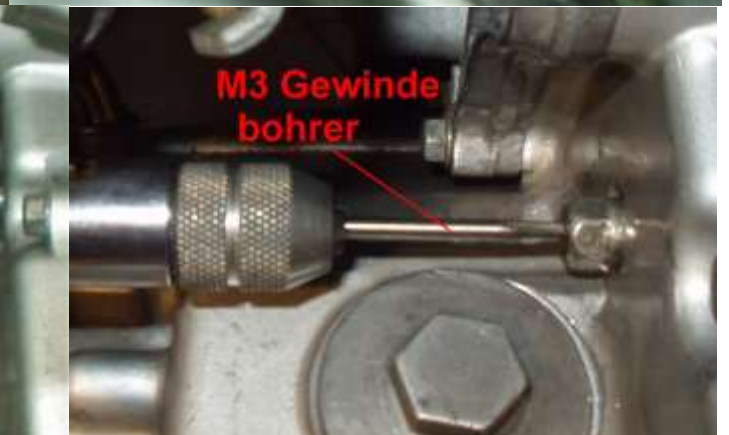
Erster Gedanke war eine Kappe ähnlich eines Leistungstransistorgehäuse TO-XXX. Wer damit nichts anfangen kann: die Befestigung sieht 2 Schrauben vor, ähnlich der Ansaugstutzen. Hierfür müßte man aber 2 neue Sacklöcher ins Motorgehäuse bohren... ein nicht ganz ungefährliches Unterfangen, da man nie genau weiß, wie stark das Material ist und auch ob die Gewindelänge ausreicht. Daher habe ich die Idee gleich wieder verworfen und eine Zentralschraube vorgesehen. Zentralschraube bedeutet in diesem Falle: die Spannerschraube (SW 10) braucht ein M3'er Gewinde. Hört sich im ersten Moment nicht kompliziert an, aber..... seht selber.

Auf den Bildern ist (zum Glück) nichts von den Problemen beim Bohren zu sehen... war jedoch ein ziemlicher Akt ! Da ich keinen LuFi-Kasten mehr habe, konnte ich mit der Bohrmaschine gut ran, im Originalzustand ist ggf. ein Winkelaufsatz nötig. Auch solltet ihr GUTE Bohrer besitzen, denn 08/15-Glump wird keine Wirkung erzielen. Bei mir hat erst ein Bohrer für V2A mehr als einen Polivorgang ausgelöst. Ob die Schraube gehärtet ist, kann ich nicht sagen (hat sich aber so „angefühlt“), aber warum sie das sein sollte... macht nicht wirklich Sinn. Egal, wir haben ein Loch + ein M3-Gewinde rein bekommen (ca. 5 mm tief) und damit haben wir es gut sein lassen.

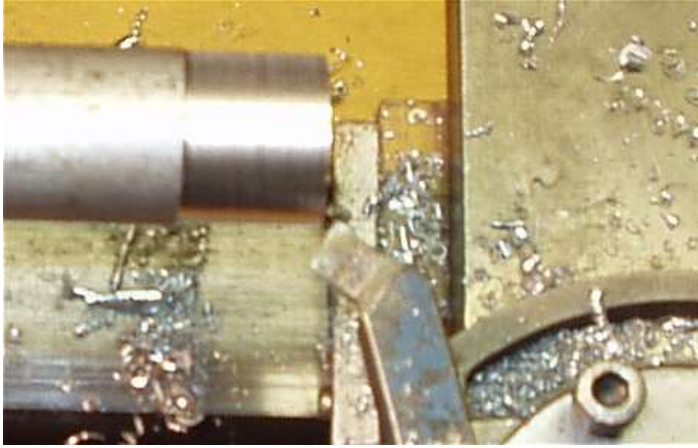
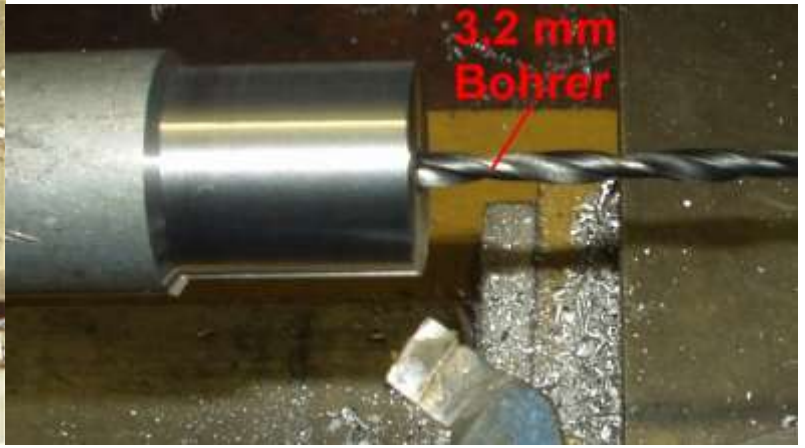
Als nächste mußte ich mir die Alukappe drehen, die Maße habe ich zunächst nur „grob“ abgenommen und dann mehr oder weniger „am Objekt“ angepaßt. Erster Schritt war der Durchmesser (20mm) auf einer Länge von ca. 22mm. Dann eine Bohrung durch die komplette Länge inkl. einer Aufweitung auf 11,5mm auf 8mm Länge.

Das Loch ist deswegen 3,2mm, weil ich noch im „Mittelteil“ ein M4 Gewinde rein geschnitten habe > für einen Stehbolzen, der als Aufnahme zum Fertigdrehen und polieren dient.

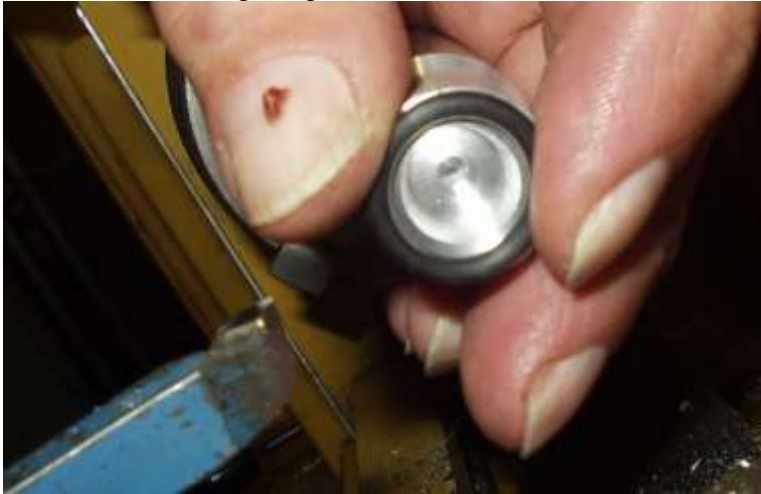
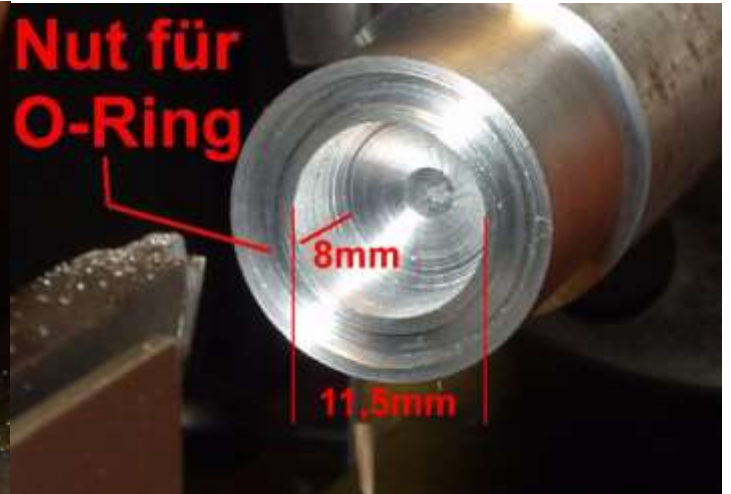
Für die Abdichtung habe ich einen 13 x 2,5mm O-Ring vorgesehen, welcher in einer Nut zu liegen kommt. Diese habe ich im nächsten Schritt ausgearbeitet. Man sieht hier auch gut die 8mm Bohrung, die ich am Ende mit einem Fräser rechtwinklig ausgeführt habe.

In diesen „Raum“ paßt die sichtbare Spannerschraube gerade so rein. Mit dem O-Ring wird die Länge geringfügig größer, so daß beim Festziehen der Schraubenkopf irgendwann aufliegt und man deutlich spürt, wann „Schluß“ ist und der O-Ring nicht verknört wird.

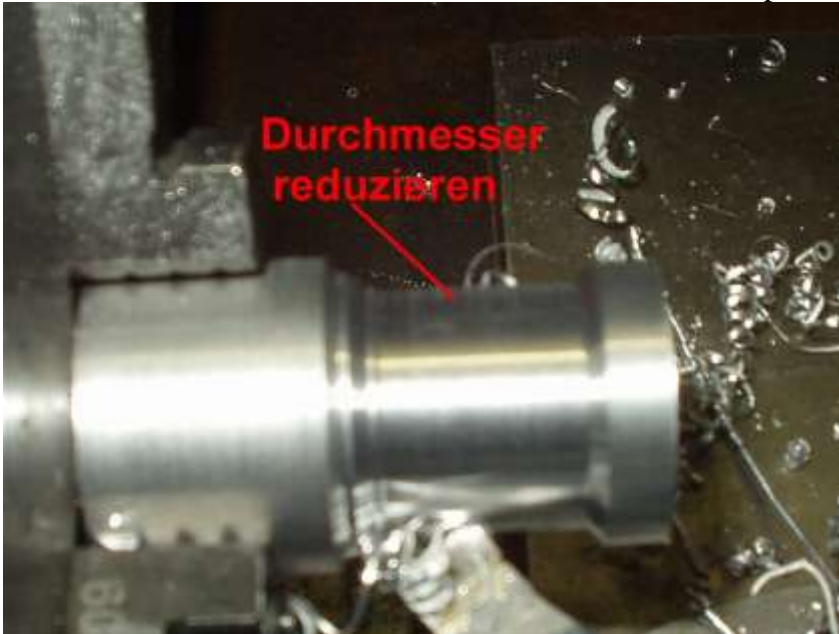
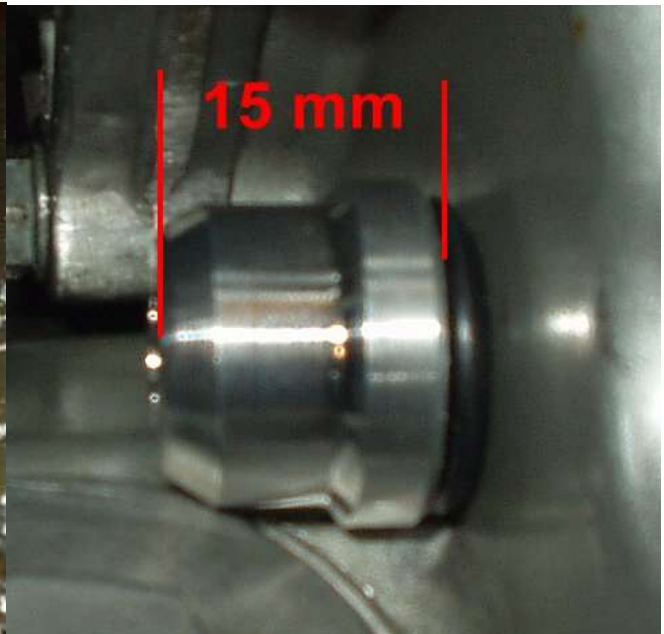
Da der Entlüftungsdom (oder auch der Blinddeckel) keine großartige räumliche Ausdehnung dieser Abdeckkappe zuläßt, habe ich das Teil noch vom Restdurchmesser her anpassen müssen.

Die Fäse am Ende ist auch kein „Gag“, sondern absolut notwendig, damit die Kappe an dem Auflegewulst des Deckels/Entlüftungsdoms vorbei geht. Ich habe festgestellt, daß 45° bei mir nicht ausreichend waren (erster Einbautest) und somit irgendwas um die 30° mindestens sein müssen.

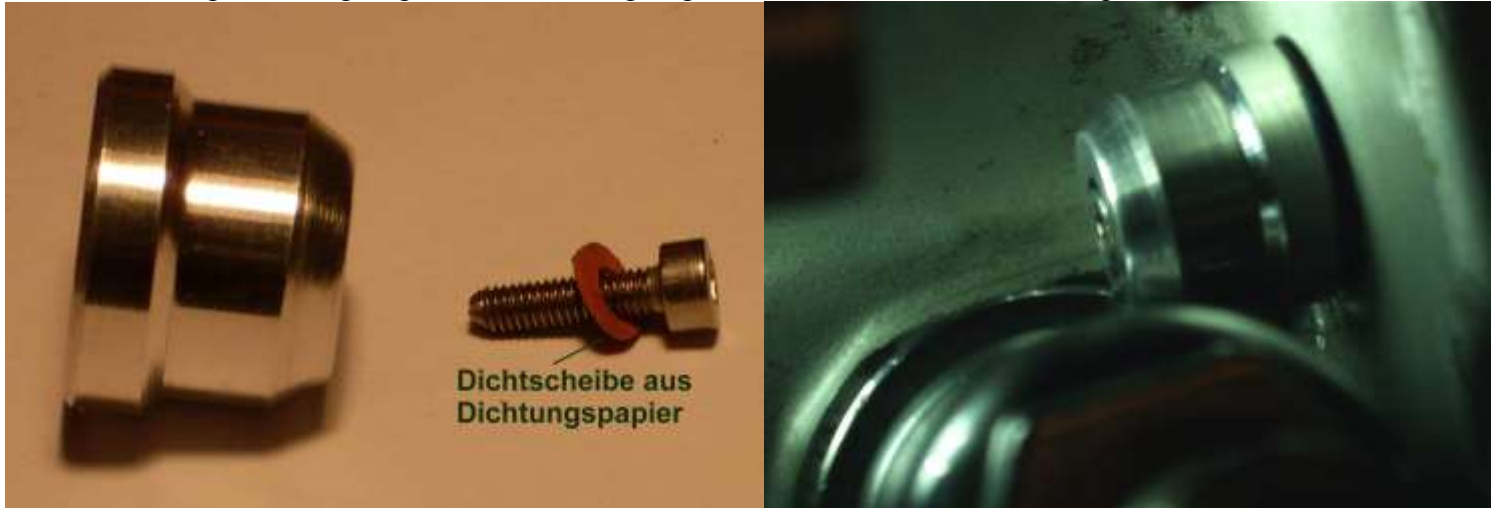
Um absolut sicher zu gehen, daß kein Öl mehr daher kommen kann, habe ich auch die M3 Inbusschraube mit einer Dichtung versehen. Die hab ich aus Dichtungspapier mit einer Lochzange selber gemacht. Das etwas dunkle Bild rechts unten zeigt den endgültigen Einbau. Paßt gut, geht einfach zu montieren, sieht gut aus und ist auch dicht.

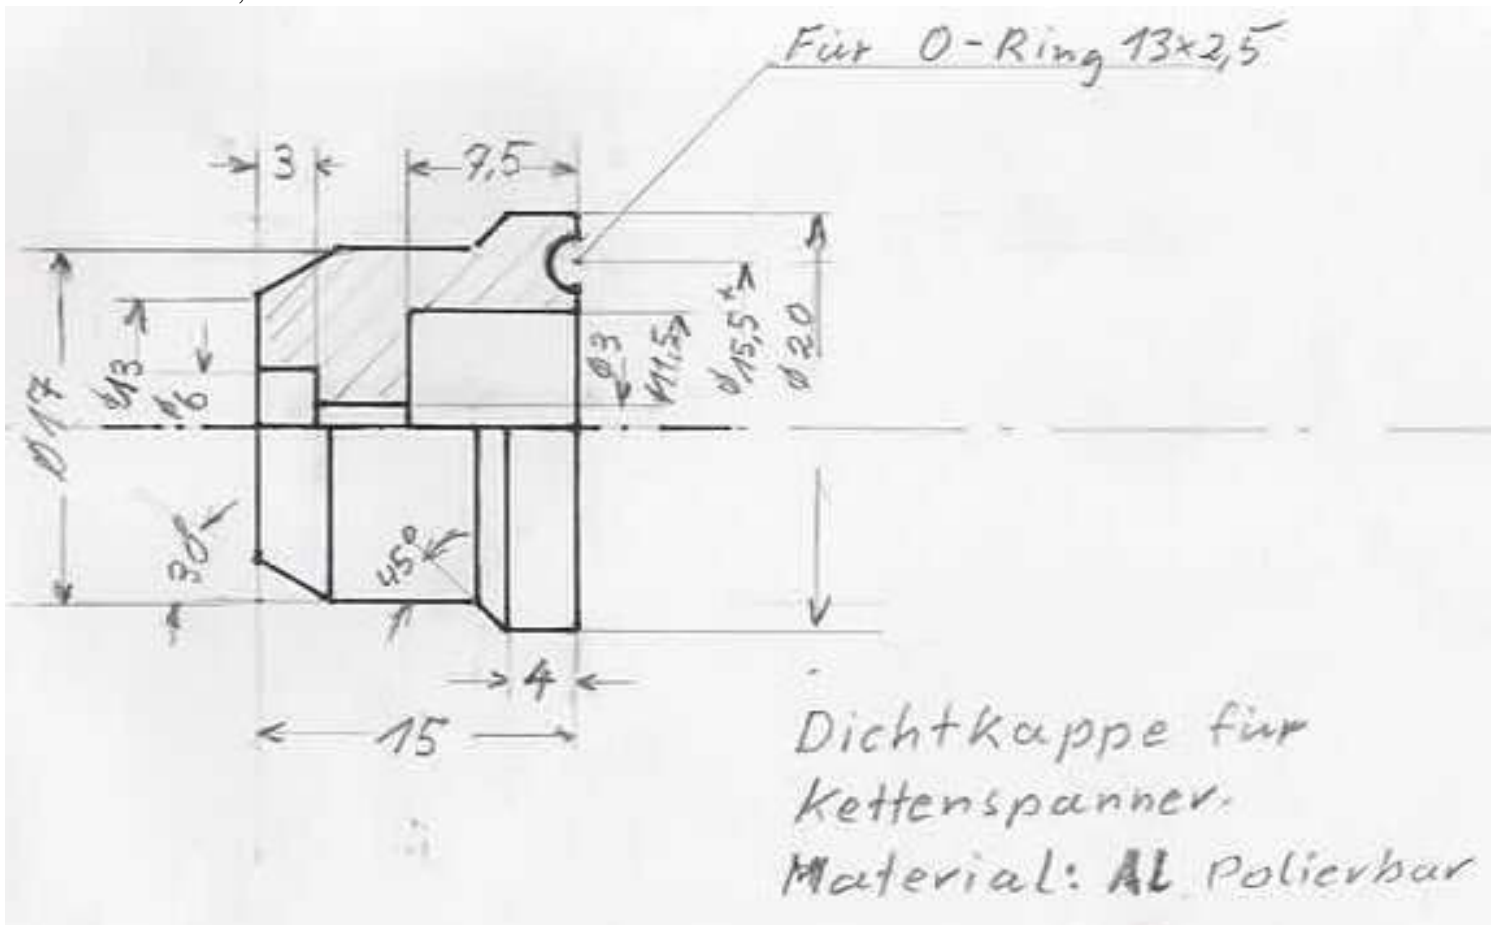
Für alle, die das gleiche Problem haben, über ausreichend Material/Maschinen/Fachkenntnis verfügen und das Teil nachbauen wollen, habe ich hier mal die korrekten Maße und den Aufbau:
