## Lichtmaschinenspulen sterben wie die Fliegen.... vielleicht eine Abhilfe......

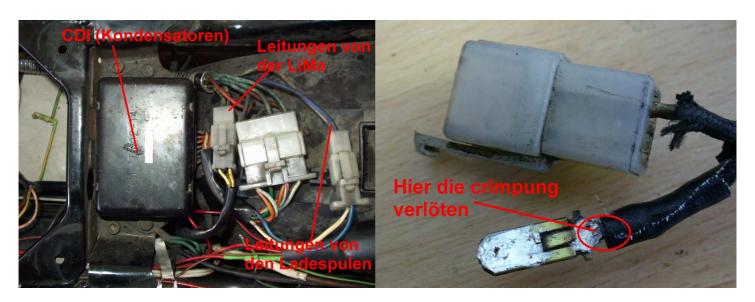
Über die Jahre werden die Steckverbindungen unter der Sitzbank nicht besser und außerdem oxydieren die Stecker (Schuhe, wie Zungen) zusehends. Wenn dann beides einen gewissen Grad erreicht hat, kommt es durch die (zugegeben nicht gerade geringen) Vibrationen zu Kontaktunterbrechungen. Das allein wäre auch noch kein großer Grund zur Panik, jedoch haben wir es hier nicht mit rein ohmschen Verbrauchern, sondern mit Spulen zu tun. Unter Spannung stehende Spulen haben die Angewohnheit, auf plötzliche Kontaktunterbrechungen mit erhöhter Spannungsabgabe zu reagieren. Hier tritt der Zündspuleneffekt ein, der jedoch nicht von den Entwicklern so gedacht war, somit sind die Windungen und deren Isolation nicht dafür ausgelegt. Die nicht gewollte (durch den Abriß erzeugte) Spannung ist nämlich um ein vielfaches höher, als die ursprünglich anliegende und damit kommt es zum Durchschlagen der Iso-Lackierung. Das war also das "Geheimnis" der ewig sterbenden Lichtmaschinenwicklungen und die langsam immer stärker werdenden Probleme ab 5.500 U/min! Als Abhilfe nannte mir der freundliche Motek-Mann dann auch gleich die Erneuerung der Stecker und Kabelschuhe inkl. der Verlötung Selbiger. Das hab ich mir zu Herzen genommen und auch noch eine weitere Idee mit einfließen lassen: Die Kabelzungen kräftig verzinnen, so daß sich der Schuh ins Lötzinn "schneiden" muß. Das Zinn ist so weich, daß der Schuh damit kein Problem hat, die Kontaktfläche erhöht sich durch diese Maßnahme und selbst wenn der Schuh langsam an Spannkraft verliert, sollte durch die Flächenerhöhung die Kontaktunterbrechung ausbleiben.
