Drehzahlmesserwelle g´freckt

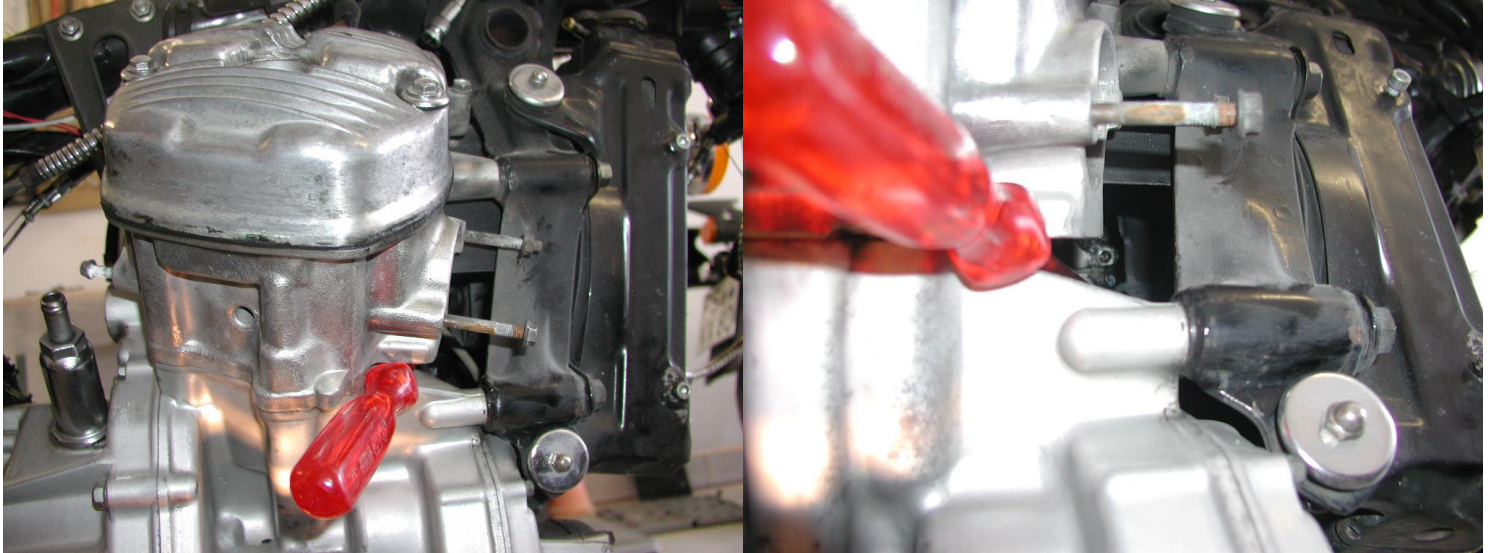
Ratschenverlängerung mit passendem Biteinsatz an unten gezeigter Stelle „einführen“

Wie gesagt, es muß nichts weg gebaut werden, man kann eine „dünne“ Verlängerung problemlos bis zum Schraubenkopf führen. Ich gehe nun von dem Fall aus, daß sich die Schraube lösen läßt und damit auch kpl. entfernt werden kann.
