Freie Fahrt auf der Autobahn und dann..... nix geht mehr... warum ??

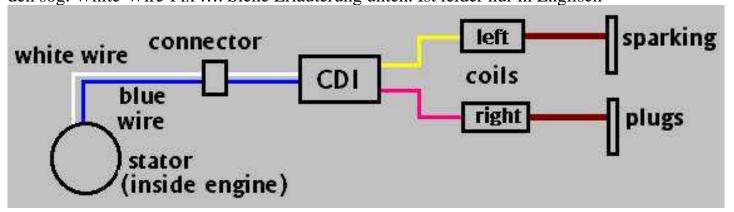
So wie oben, sieht das unter normalen Umständen aus, wenn aber der Blaue nix mehr bringt, kann man folgendes machen:

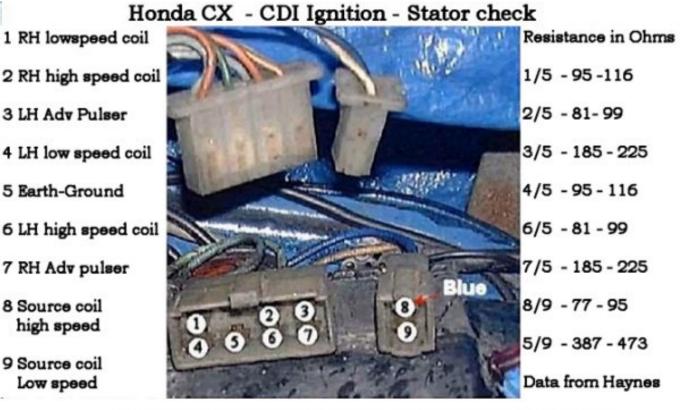
Below is the pinout diagram for the main undersaddle connections, with their electrical check
