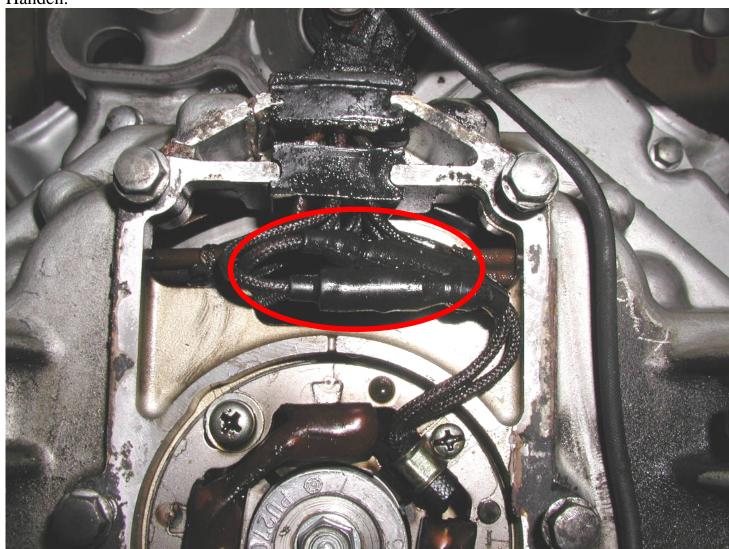
Da man ja weiß, dass die LiMa raus muß, kann man nun mit der Demontage der Selbigen beginnen. Das ist nicht weiter tragisch, handelt es sich doch nur im die 3 Schrauben direkt am Wicklungskranz und die beiden an den Verstellspulen. Der Kabelbaum kann mit samt den Dichtungsknubbeln herausgenommen werden, allerdings müssen vorher noch die beiden Impulsgeber an der Außenseite abgesteckt werden. Die beiden Stecker sind unverwechselbar und können somit problemlos von einander getrennt werden. Der gesamte Kabelbaum wird dann

durch den Gehäusedeckel nach innen gefädelt und man hält damit die LiMa als Einheit in Händen.

Dieses Teil kann nun zur Fa. Motek geschickt werden (oder zu Bernd Muhl oder zu Vogel oder....), die nehmen ein Austauschteil ausm Lager und schicken es gegen Vorkasse/Nachnahme wieder zurück..... Kostenpunkt zwischen 168 und 175 Öcken. Als weitere Maßnahme benötigt man noch alle Dichtungen, die ich wie folgt zusammen gestellt habe

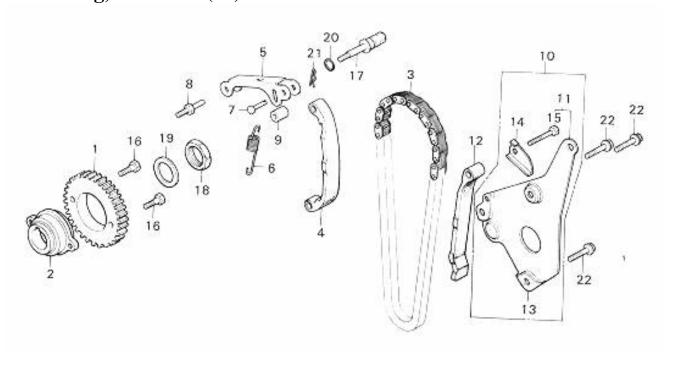
1 x O-Ring, 6.5x3.1 (20)

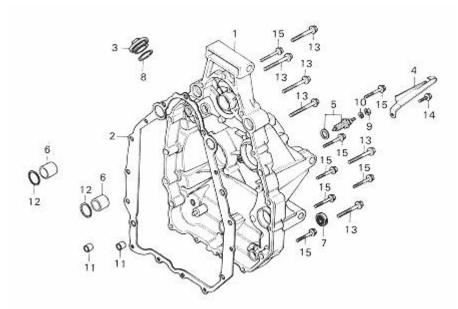
- 1 x Dichtung, h. Deckel (2)
- 2 x O-Ring, 23x2.8 (12)
- 1 x Simmering, 14x26x7 (7)

Alle anderen Simmerringe (Wellendichtringe) würde ich auf alle Fälle tauschen, da keiner mit Bestimmtheit sagen kann, dass diese beim Ausbau nicht geringfügig beschädigt wurden. Ich habe den Fehler gemacht, den mit 7 gekennzeichneten Schaltwellendichtring nicht zu wechseln (schlicht vergessen) und prompt hat der 200km nach dem Zusammenbau zu siffen angefangen. Die komplette Abdichtung der Wasserpumpe mag im ersten Moment sehr kostspielig sein und man wird an den Dichtungen keinerlei Verschleißspuren erkennen, aber ich versichere: lieber jetzt gleich mit erledigen (Motor ist eh draußen), als in 1000 km (oder weniger) mit dem gleichen Spiel wieder anfangen. Diese Maßnahme stößt bei einigen Personen auf Kritik (gell Niels), aber wie ich oben bereits erwähnte: lieber jetzt mit machen als in Kürze wieder anfangen Je nach Laufleistung (ab 80.000km) ist eine vorsorgliche Erneuerung des gesamten Steuerkettenspanners einschließlich Führungsschiene angebracht. Bei weniger sollte dieser zumindest äußerst sorgfältig überprüft und dann gleich nachgespannt werden. Die Dichtungsgeschichte schlägt in dem hier vorgeschlagenen Rahmen mit noch mal knapp 100 Öre zu Buche. Wenn weiteres Material benötigt wird (Steuerketten-Arie), sind schnell noch weitere 150 fällig. Für die Zerlegung/Versendung/Bestellung/Überweisung/Lieferung/Zusammenbau sollte man getrost eine Standzeit des Moppeds von 8 – 14 Tagen einkalkulieren. Wenn das (wie in meinem Fall) Ende Juni/Anfang Juli bei bestem Moppedwetter passiert, ist das ein herber Schlag, daher sei hier auf Entschlusskraft hinsichtlich der Zerlegung gedrängt. Wenn alle Teile angekommen sind, kann in umgekehrter Reihenfolge mit dem Zusammenbau begonnen werden. Die ausführliche Anleitung schenke ich mir hier, ist diese im Kapitel Zusammenbau ab "Zusammenbau16-20.pdf" (wenn der Steuerkettenspanner mit getauscht wird), andernfalls ab "Zusammenbau 26-30.pdf ">>> und "WaPu-Lager.pdf" beschrieben. Sollten noch Fragen bezüglich des Zusammenbaus herrschen, dann getrost eine Mail an mich (cx500c@web.de) schicken, ich werde umgehend antworten.
