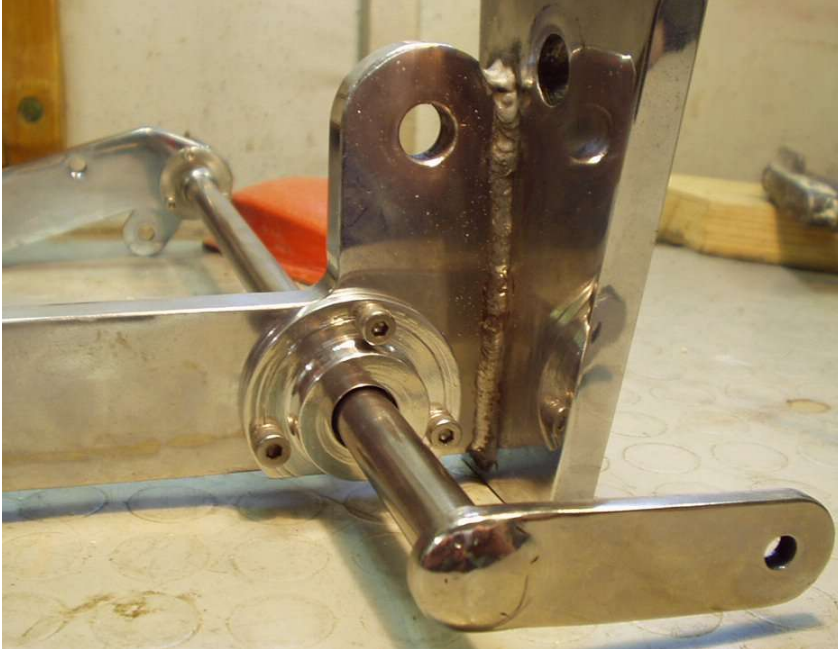
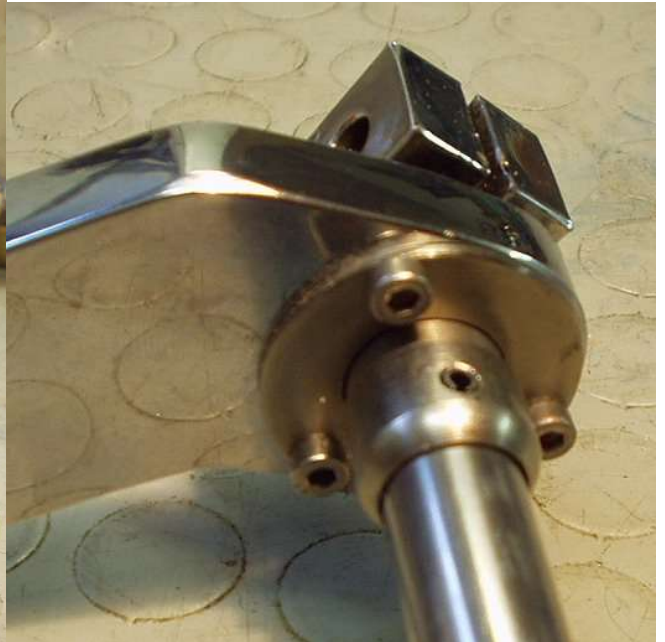
Im zusammengebauten Zustand fügten sich nun die neuen Teile, wie vorgegeben, harmonisch ins Gesamtbild ein.

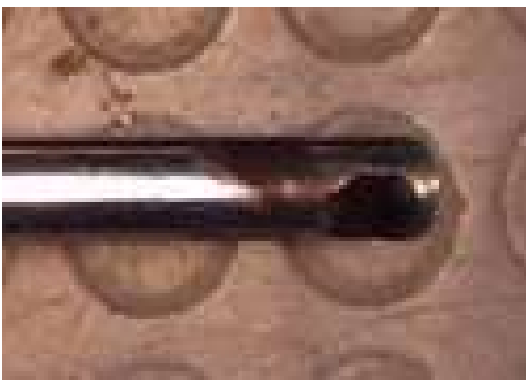
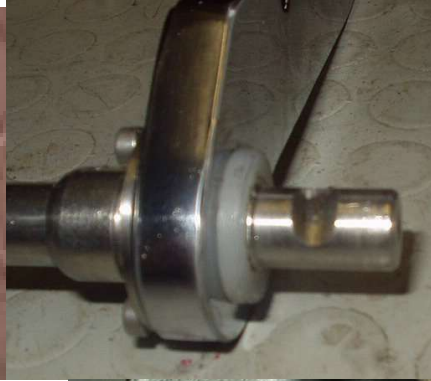
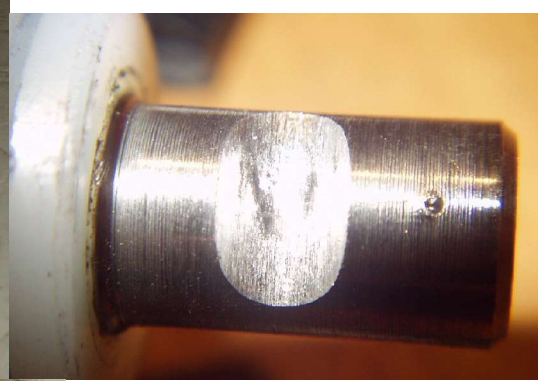
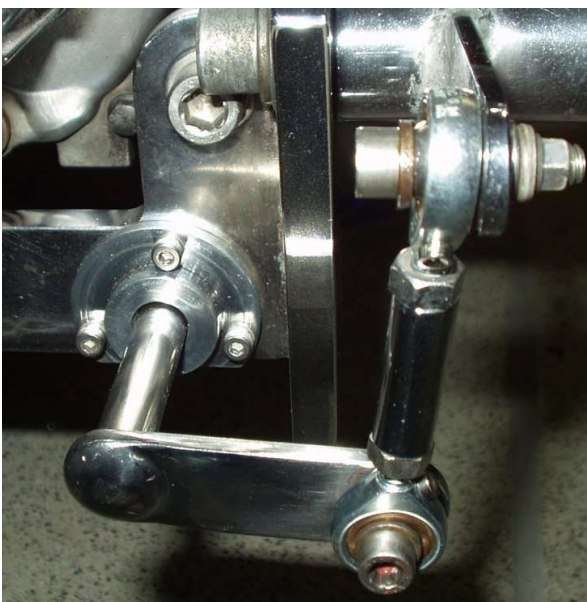
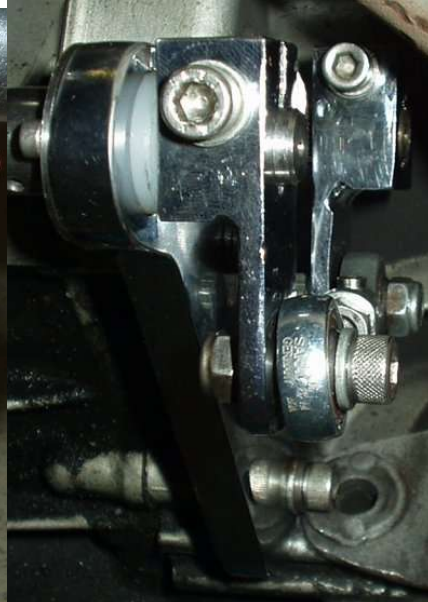
Jetzt mußte ich die gesamte Anlage wieder anbauen und die richtige Lage des Klemmblocks an der VA-Stange ermitteln, weil die Klemmschraube einen Teil der Stange „durchstößt“. Im Original ist das eher eine „Wurfpasung“, die ich bei meiner Lösung jedoch filigraner ausgeführt habe.

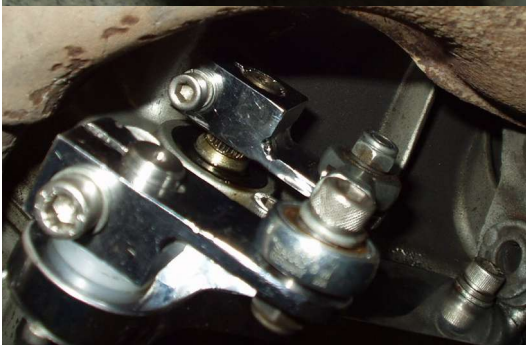
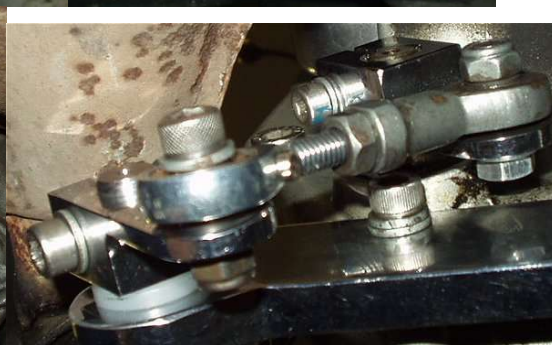
Die Gelenkköpfe, die im Original dabei waren, sind an sich nicht verkehrt, ich habe sie aber wegen Verschmutzung und entsprechendem Verschleiß getauscht. Das werde ich wohl auch im Laufe der Zeit immer mal wieder machen müssen, ist aber ein geringer Aufwand für eine präzise Schaltung.
