Spezialwerkzeuge, die die Arbeit erleichtern und in vielen Fällen erst möglich machen !

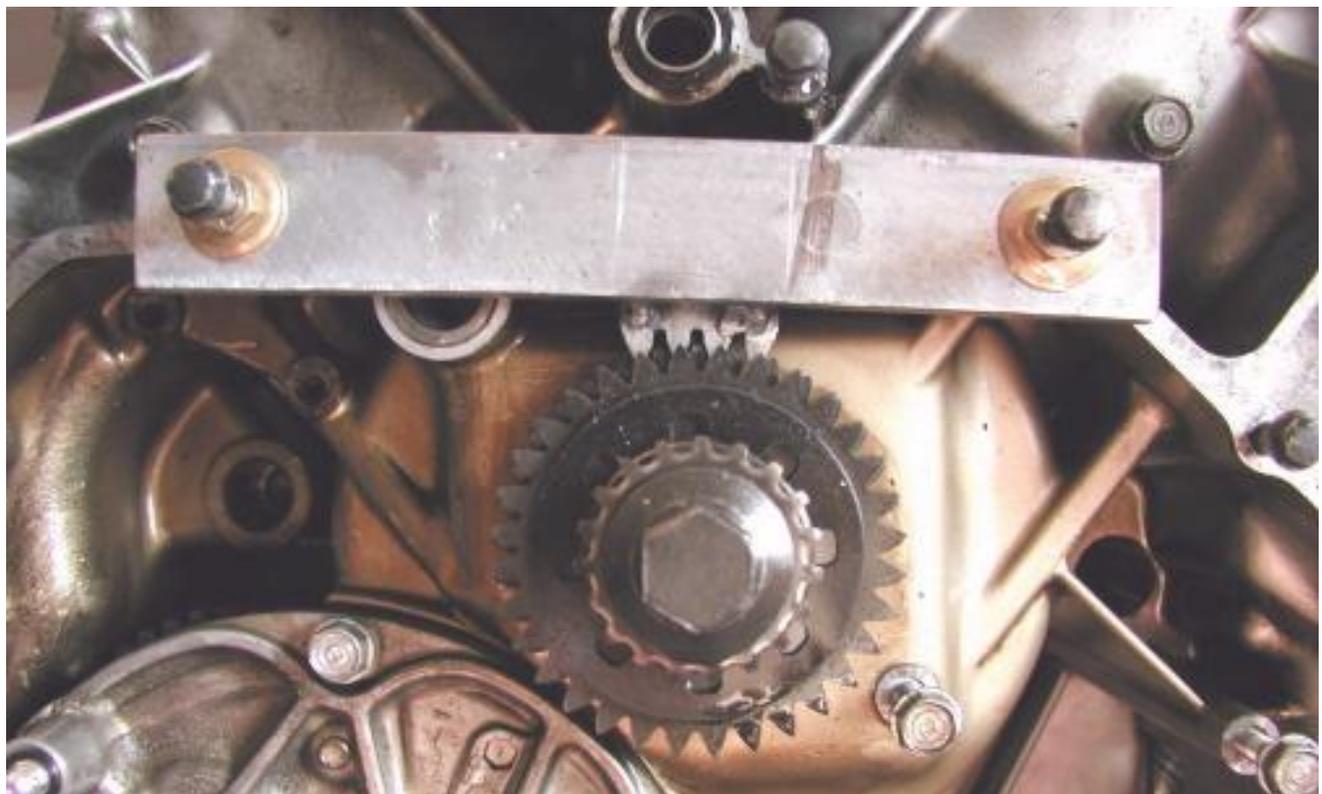
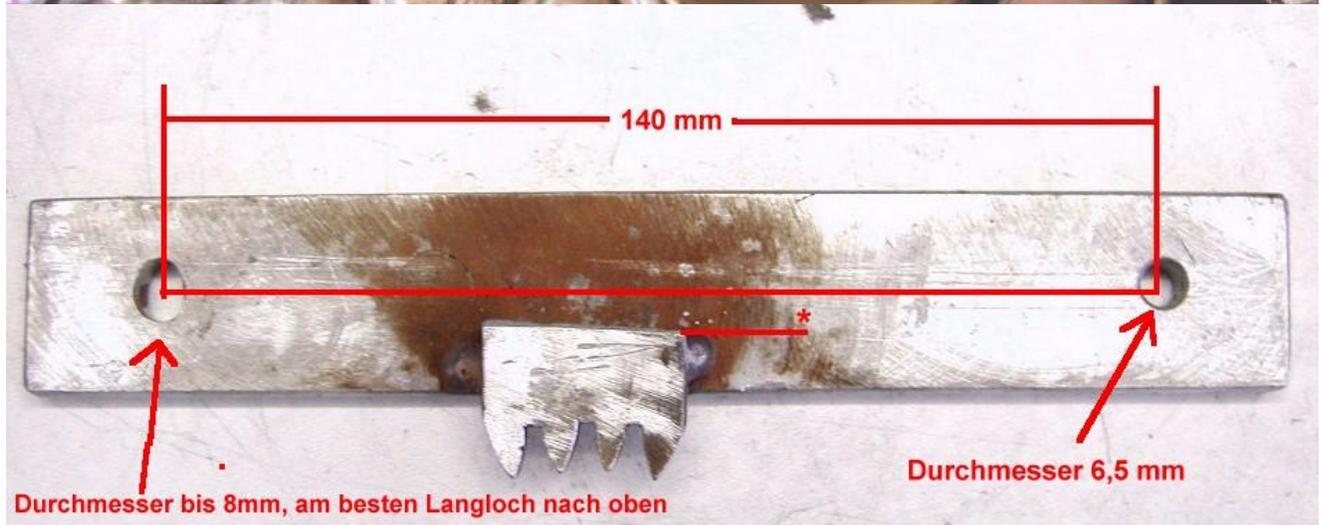
Eines der wichtigsten Werkzeuge für die Kpl.-Zerlegung dürfte das unten gezeigte Blockierwerkzeug sein. Es wird für den Ausbau des Primärzahnrad/Kurbel/Nockenwelle benötigt und ist eigentlich kein Hexenwerk wenn man die Möglichkeit eines Schweißgerätes nutzen kann. Die Maße sind ganz unten ersichtlich. Der * soll heißen: Anschrauben, Zahnblock ins Gehäuse einpassen, anzeichnen und dann lagerichtig anschweißen.

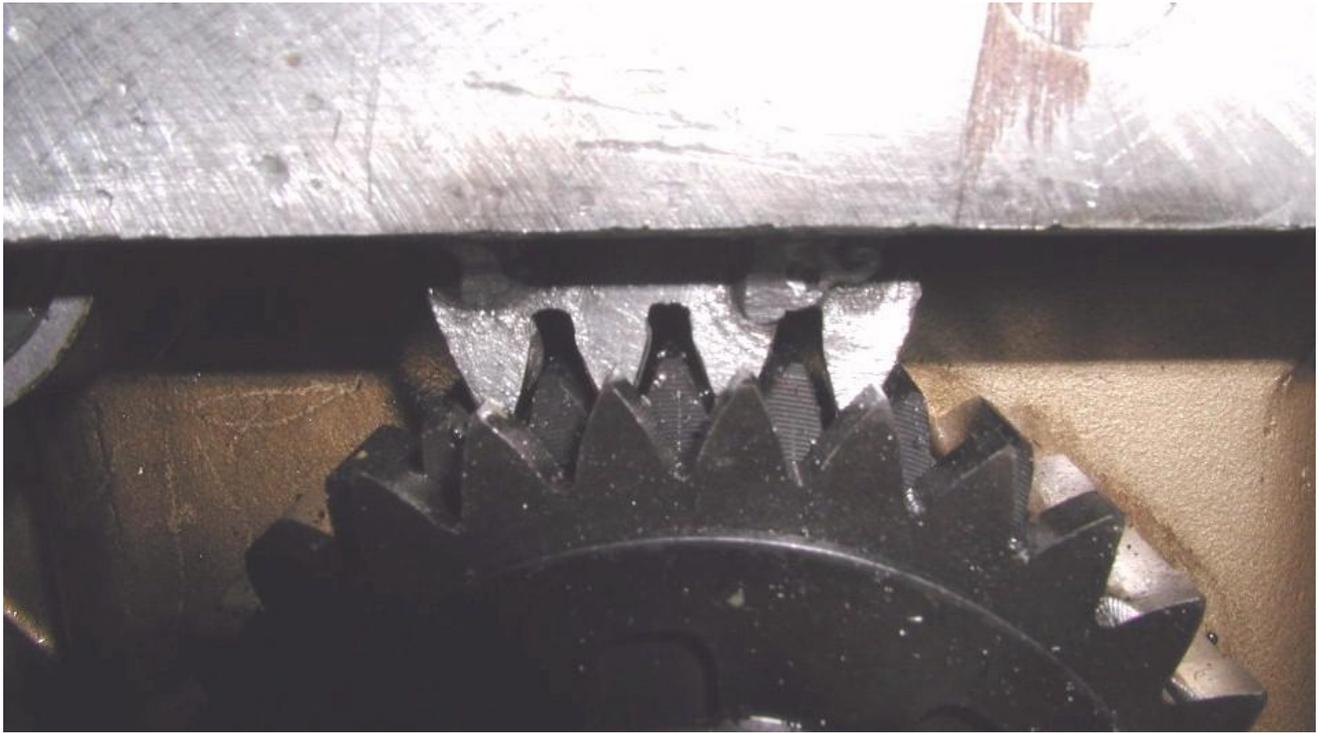
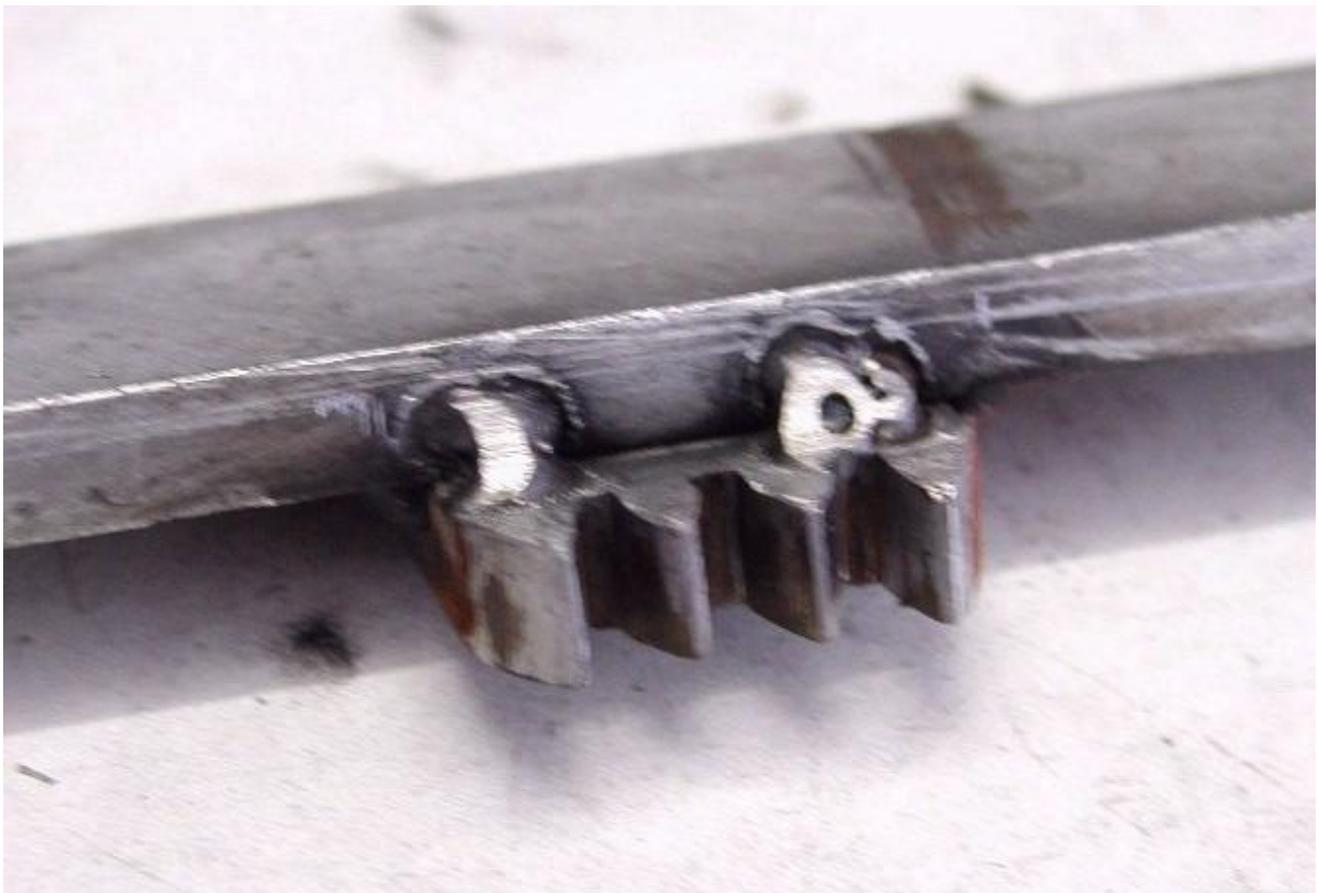
Hier nun einige Detailaufnahmen um die Lage und den Ansatzpunkt des Blockers zu zeigen. Es ist wichtig, daß der Zahnblock **im** Gehäuse sitzt, da er nur dort das eigentliche Primärtriebszahnrad blockiert und nicht das Hilfszahnrad. Dieses Hilfszahnrad dient nur der Geräuschminderung bei der sog. Direktverzahnung und „rutscht“ sozusagen auf der Kurbelwelle weiter und kann daher nicht zum Blockieren genutzt werden.

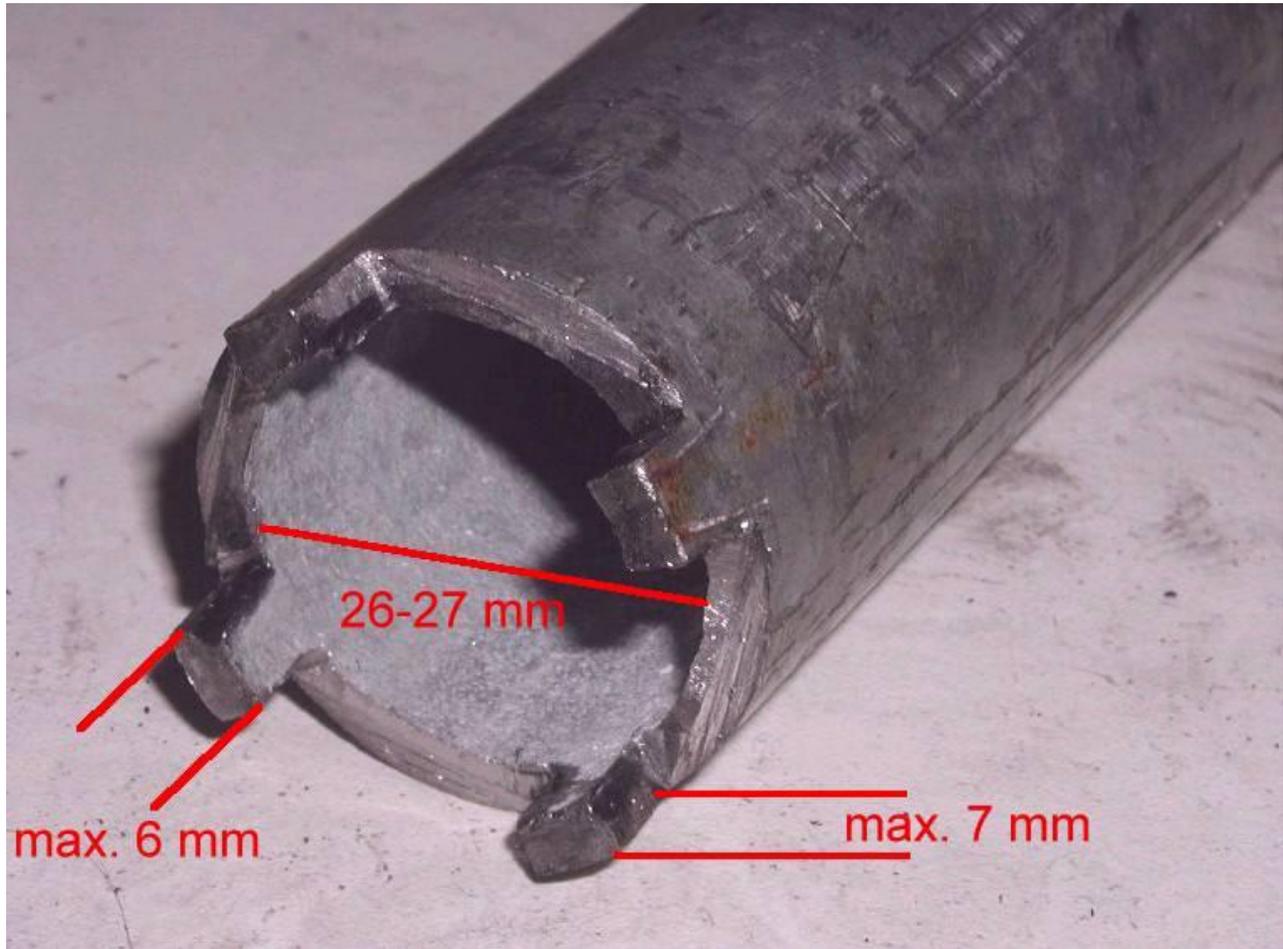
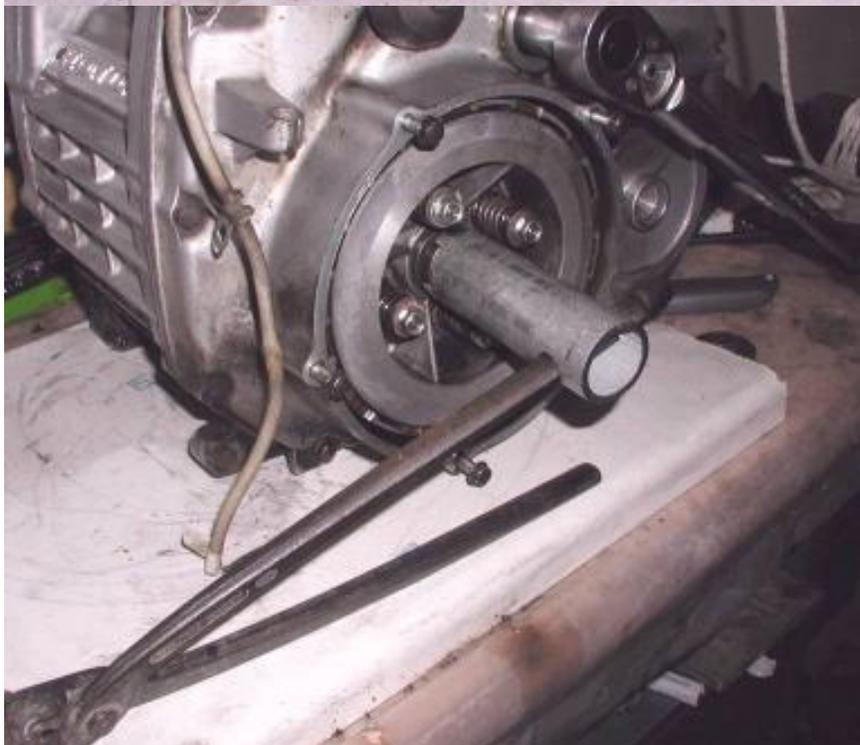
Der zweite große „Bremsklotz“ beim Schrauben ist die Kupplungsmutter, da diese keinen gewöhnlichen 6-Kant-Kopf hat sondern eine sog. Nutmutter ist. Tolle Aussage im Rep-Handbuch: Ein geeignetes Werkzeug läßt sich leicht aus einem dickwandigen Rohr selbst herstellen. Das hilft nun unheimlich weiter, wenn man grad so richtig am „werken“ ist und nicht über eine Wasserleitungsrohr-Sammlung verfügt. Da ich grad mit´m Bau fertig geworden bin gab es in meinem Fundus sowas, aber den „Schlüssel“ kann man nur einmal verwenden. Das Mat. ist einfach zu weich, im allgemeinen genügt es aber. Innendurchmesser 27 mm, das entspricht einem 1 Zoll-Rohr und dann Zapfen mit 6mm Stärke und 7mm Höhe aussägen. Am hinteren Ende 2 Löcher für einen Knebelantrieb und dann sollte es für die Einmalanwendung reichen.

Die links gezeigte Methode ist eine absolute „Hau-Ruck-Aktion“ da ich das Knebelloch etwas zu klein gebohrt hatte. Ein weiteres Problem beim Öffnen tritt dann zu Tage, wenn man die Kurbelwelle wie beschrieben am Drehen hindert: Der Motorblock macht sich selbstständig !! Lösung: Entweder zu zweit arbeiten (einer hält fest, einer schraubt) oder man fixiert ihn (wie ich) mit Seilen an der Werkbank.

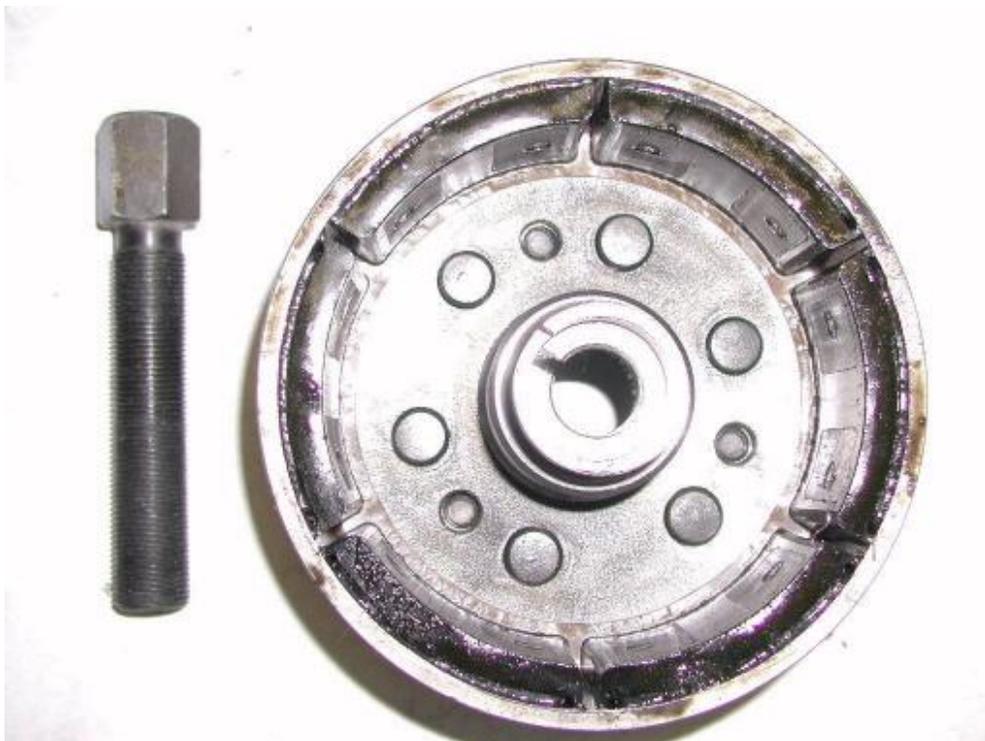
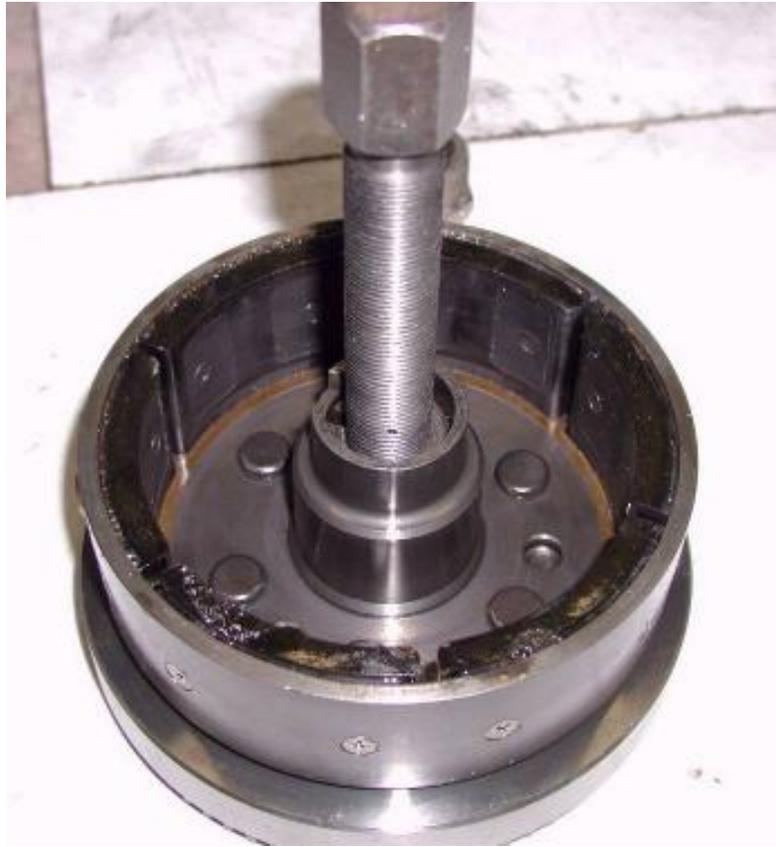
Für den Lichtmaschinenrotor empfiehlt das Rep-Handbuch einen 3-Arm-Abzieher. Dieses Vorgehensweise erachte ich als sehr problematisch, da eine Beschädigung des Anlasserzahnrad nicht auszuschließen ist. Vor allem kommt mir die Idee sehr seltsam vor, wenn man sich vor Augen führt, daß in der Rotornabe ein Gewinde vorhanden ist. Dieses Gewinde hat augenscheinlich keinen Nutzwert, da der Frühzündimpulsgebermagnet auf der Kurbelwelle befestigt ist. Die Mittelschraube eines Abziehers M20 x 1,25 (relativ groß) paßt genau und belastet beim Abdrücken keinerlei relevanten Bauteile.

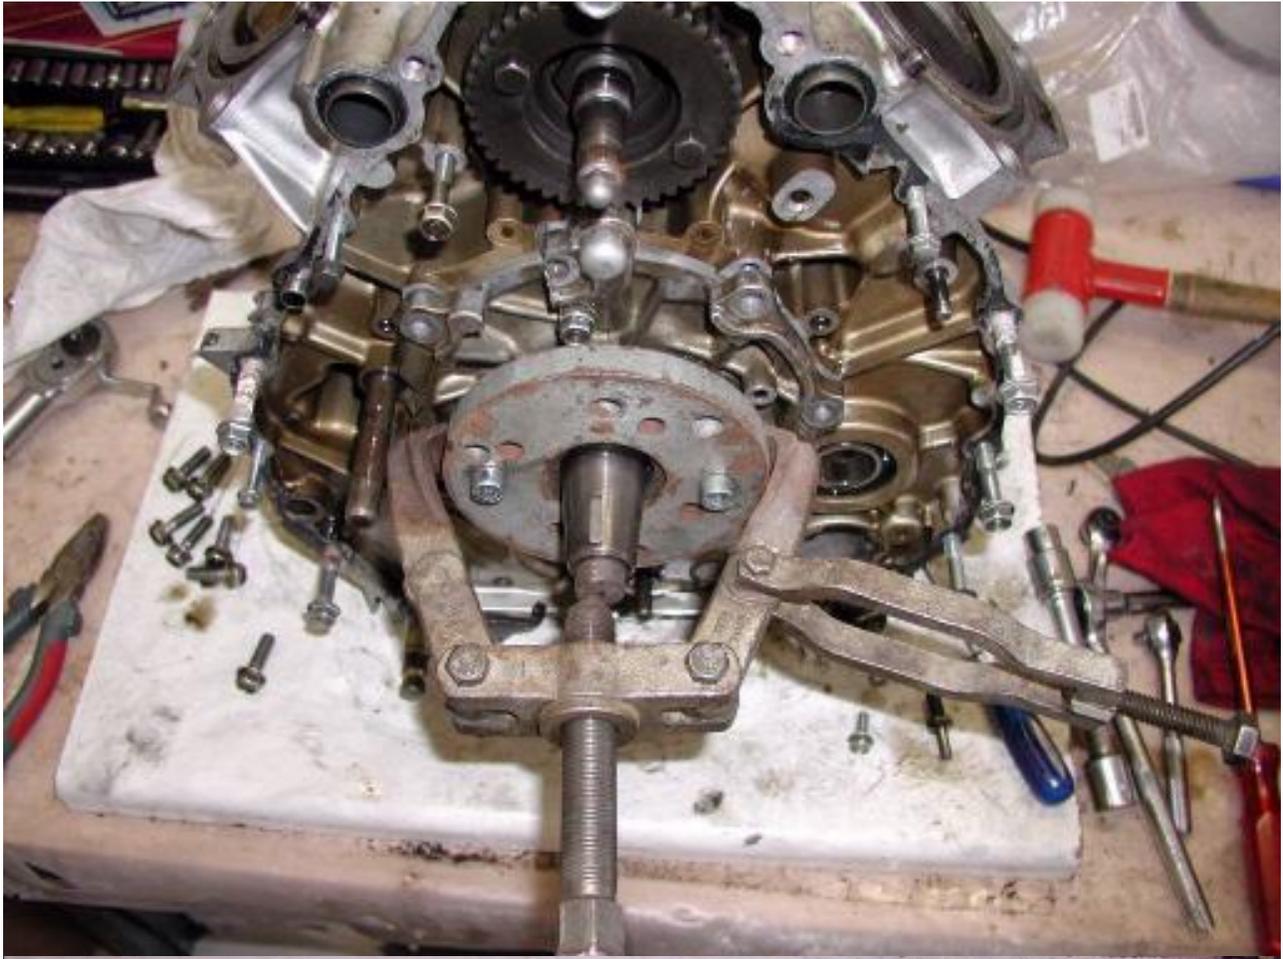
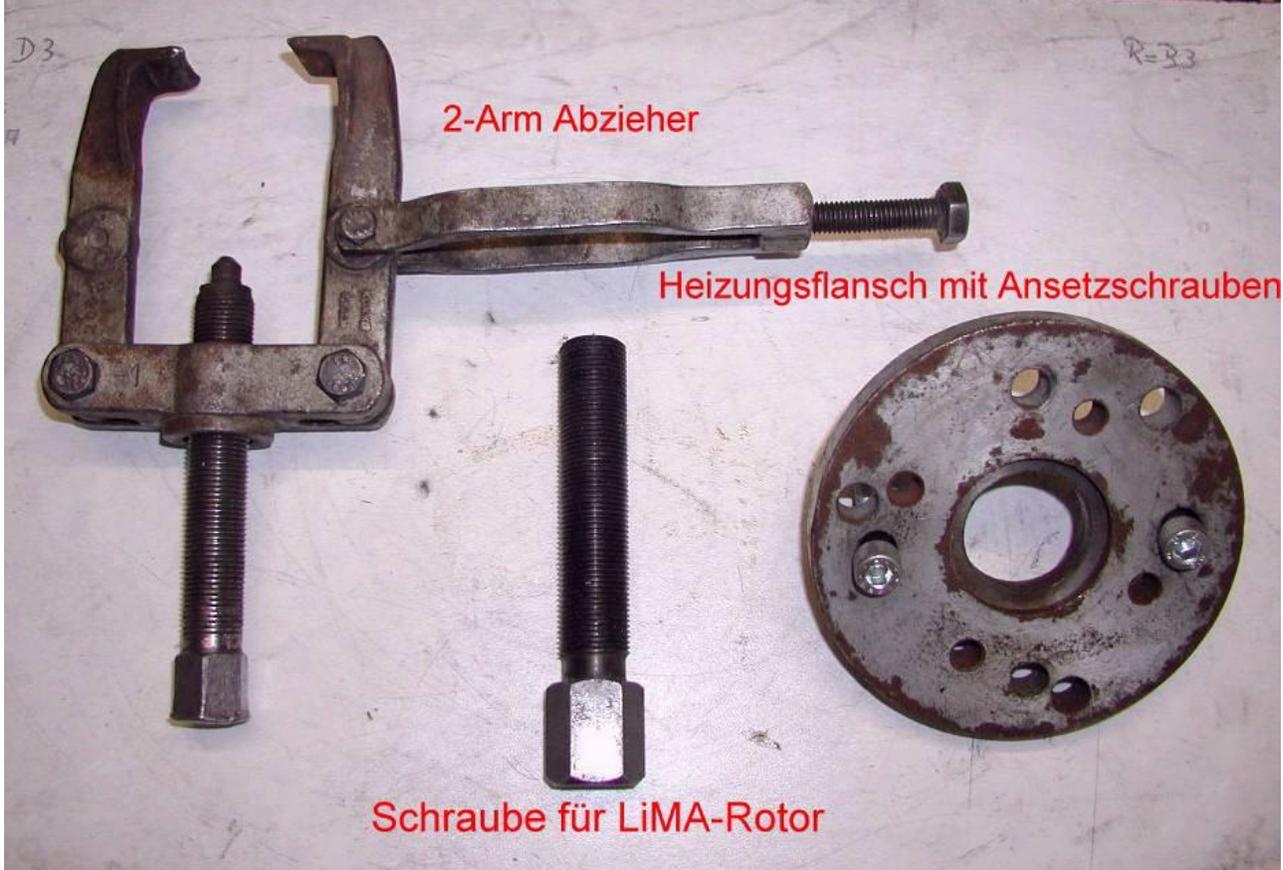
Und schon wieder sind wir bei einem „wunderschönen“ Thema: die Kurbelwelle ! Um sie ausbauen zu können muß der Kurbelwellendeckel entfernt werden. Dies wird sich im allgemeinen als sehr schwierig heraus stellen, da es sich um eine Passung handelt die den gesamten Umfang einschließt. Das Handbuch rät zum Spezialwerkzeug 07935-4150000. Es handelt sich um eine Platte die an den Deckel geschraubt wird und einer Druckschraube die auf die Kurbelwelle wirkt. Ääähm, hatten wir da nicht sowas schon mal... genau, die Sache mit dem LiMa-Rotor. Hier jedoch können wir den besagten 3-Arm-Abzieher (Ich hatte nur eine 2-Arm, der tuts auch) einsetzen. Auf dem Deckel sind bereits Gewindebohrungen vorgesehen. Eins davon ist der Lagerzapfen der Steuerkettenspannschiene, das gegenüber liegende ist frei >>> Wahrscheinlich für den Abzieher vorgesehen. Für unsere Abziehvorrichtung empfiehlt sich ein Flansch aus dem Heizungs- bzw. Sanitärbereich mit Bohrungen an der passenden Stelle. Mit langen Schrauben verbinde man den Flansch mit dem Deckel und setze den handelsüblichen Abzieher wie unten gezeigt an.

Die im Handbuch beschriebene Ersatzmethode ist mehr als fragwürdig, da sie die Kurbelwellenlager und das Motorgehäuse sehr stark belastet. Mit Schlägen auf die Welle von vorn soll der Deckel ein kleines Stück ausgetrieben und dann mit Hartholzhebeln der Deckel weiter gelöst werden. Ich habe es versucht und mir graut es noch heute bei dem Gedanken,... auf diese Weise wird wohl mehr Schaden angerichtet als repariert. Es handelt sich hier um eine „Verschlimmbesserung“

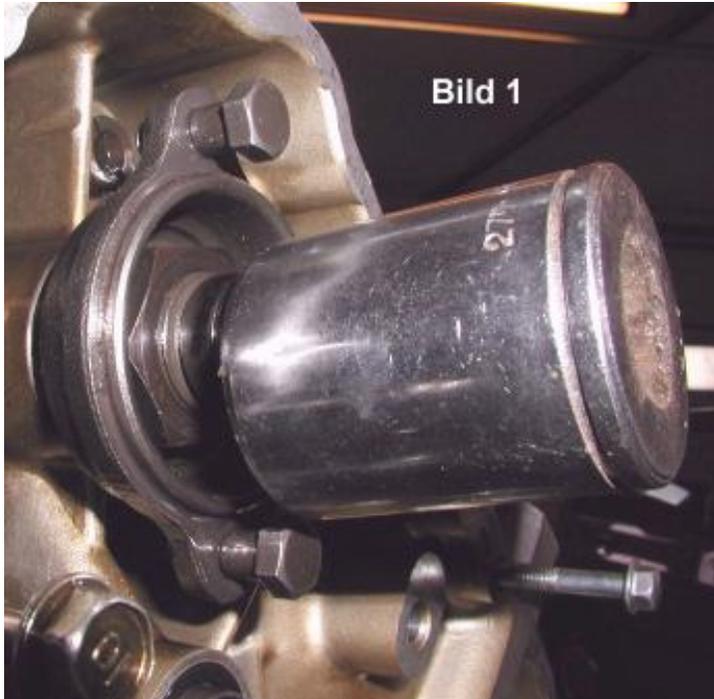
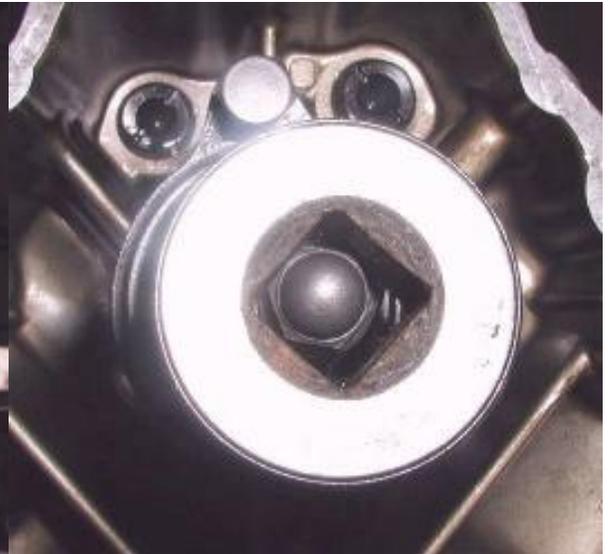
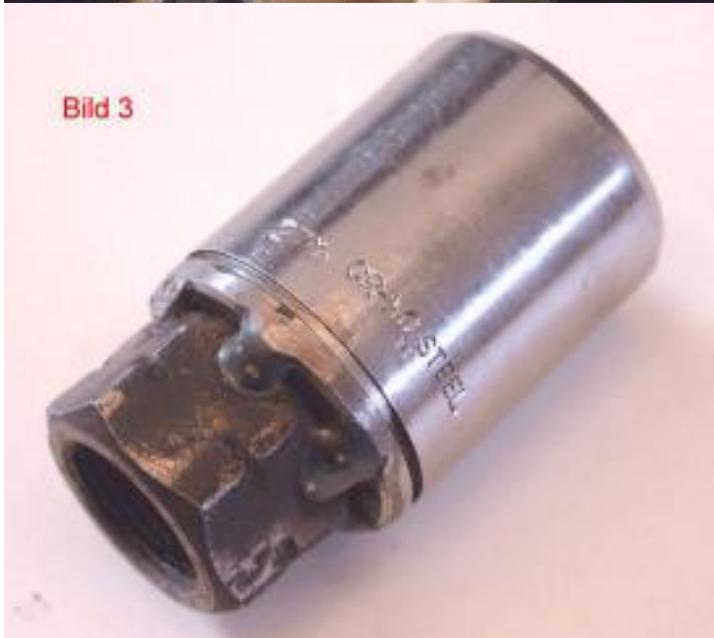
Nachdem die Pleuelwelle, die Pleuel und Kolben entfernt worden sind, kommt der letzte Teil. Die Nockenwelle muß entfernt werden und das geht auch nur mit einem Spezialwerkzeug aus eigener Produktion. Ich weiß nicht ob der Schreiber des Handbuchs je eine CX gesehen hat, oder was er unter „etwas“ versteht. Jedenfalls entbehrt die Aussage: „Da diese Mutter (Nockenwellenende) versenkt ist und das Nockenwellenende *etwas* über die Mutter herausragt, muß eine Stecknuß verwendet werden.“ Wie aus Bild 1 ersichtlich ist eine Stecknuß dafür gänzlich ungeeignet, da dieses *etwas* doch erheblich länger ist als eine normale Nuß. Abhilfe für diese Problem schafft das Ausfeilen einer normalen Nuß am Aufnahmevierkant um das Wellenende aufnehmen zu können und dann das Anschweißen einer Mutter am Ende. Siehe Bild 3
