Undichte Vergaser ziehen Nebenluft.....

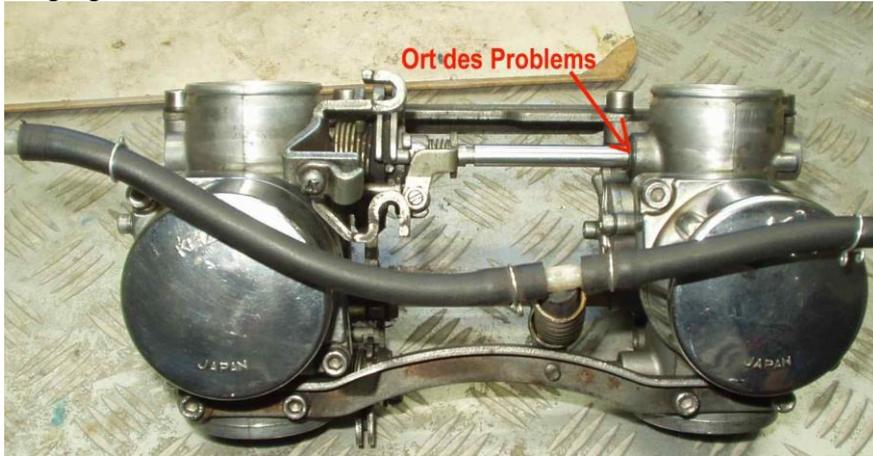
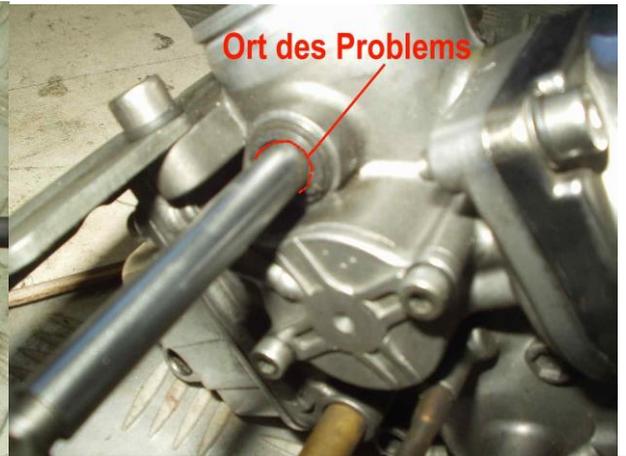
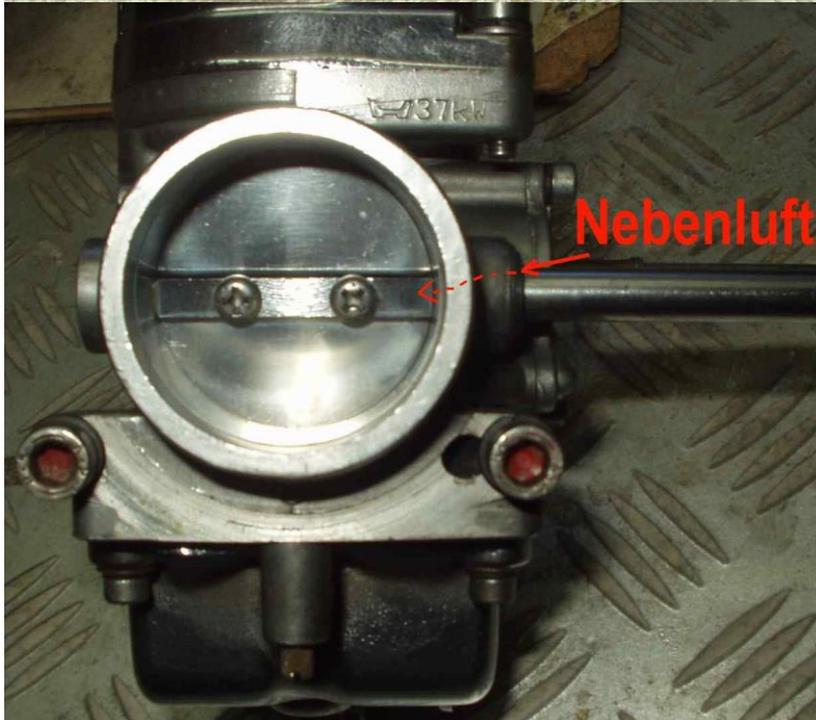
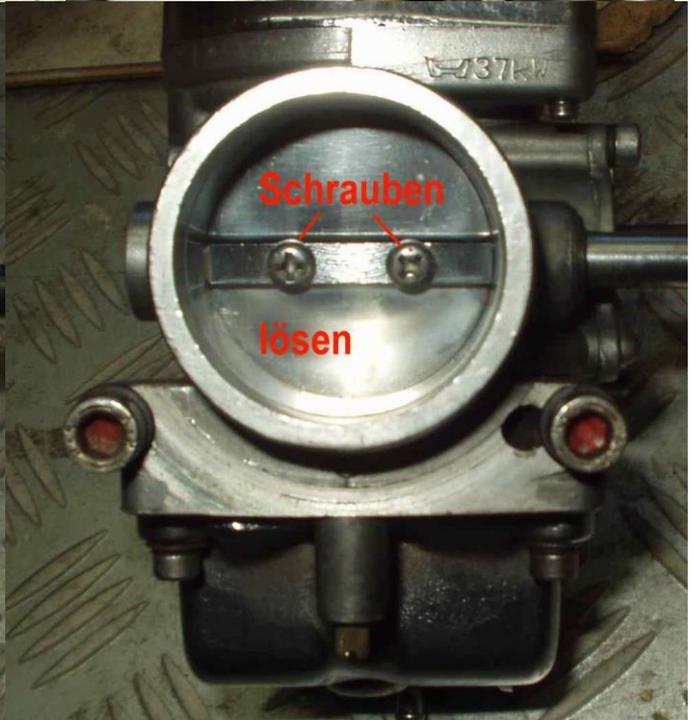
Um die Achse ausm Vergaser zu bekommen, muß man die beiden (weichen) Kreuzschrauben aufdrehen. ACHTUNG, die sind auf der Rückseite aufgebördelt und drehen sich daher ziemlich schwer. Deswegen wird auch das Gewinde quasi „nachgeschnitten“ und es kommt zur Spanbildung (die Achse ist aus Messing!!). Es ist sicher nicht schlecht, wenn man die Lage der Drosselklappe kennzeichnet, da man die ja auch um 180° andersrum reinschrauben könnte.

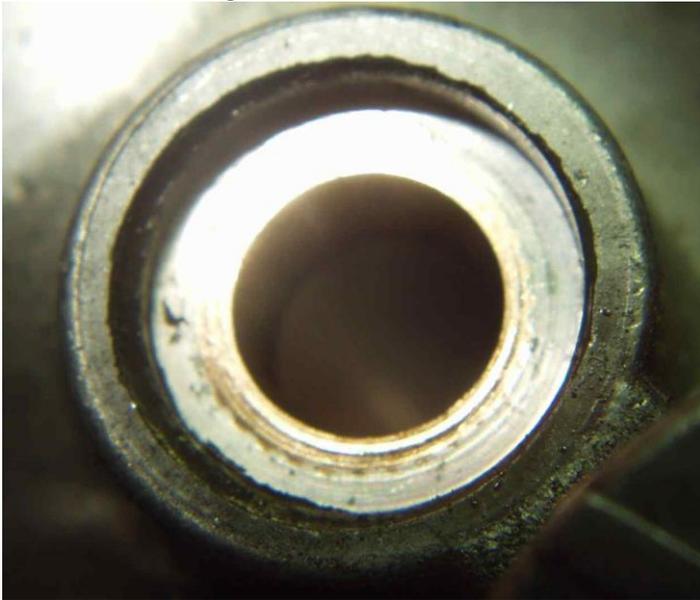
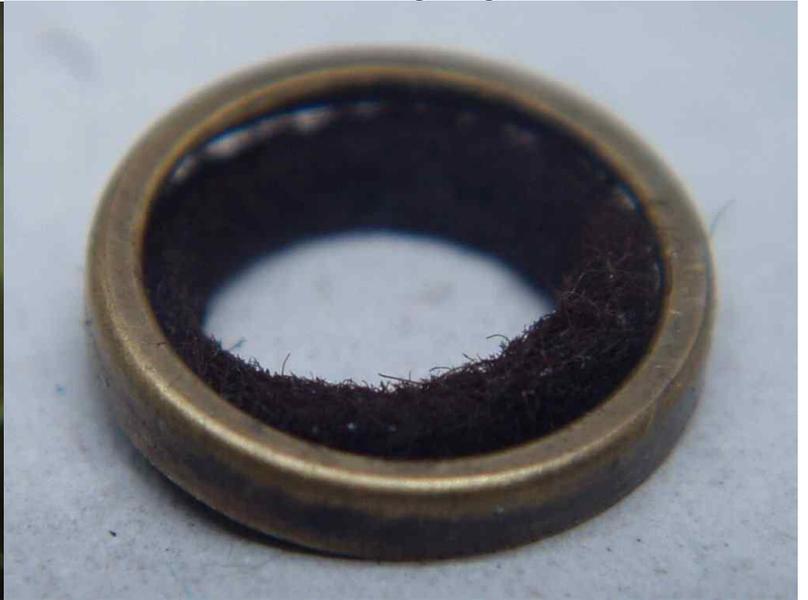
“Über“ / vor dem Bronzelager liegt eine Schaumstoffscheibe, die wohl eine Art „Dauerschmierung, bzw. Grob-dreckabschirmung“ darstellt. In wie weit das tatsächlich funktioniert (hat), bleibt dem geneigten Leser überlassen.

Das Ding läßt sich einfach mit einem mittleren Schraubenzieher aushebeln, die Bronzebuchse ist allerdings fest eingegossen und kann somit nicht ausgetrieben werden. Bleiben nur 2 Möglichkeiten:

1. Die Buchse ausbohren und eine Neue rein „dübeln“.
2. Eine zweite Buchse drüber > in den Kragen eintreiben.

Die erste Möglichkeit setzt eine vernünftige Befestigung des Vergasers voraus, was nicht grad einfach ist. Dann sollte man auch ein belastbares Rohr fürs Eintreiben bereit halten. Alles ziemlich aufwändig und auch nicht ganz ungefährlich > Das Vergasergehäuse ist schnell zerbröselst !

Das mit der 2. Buchse wäre schon eine einfacher Lösung, denn das neue Lager könnte man ja nur als leichte Presspassung auslegen und zusätzlich kleben. Allerdings hätte man wieder das Thema des „ausnuckelns“, da es ja eine Metall-auf-Metall-Lagerung darstellt.

Es gibt aber noch eine 3. Version >> man nehme ein Rillengerät, welches man ÜBER die Buchse eintreibt/klebt und hat (bei Nutzung einer ZZ-Variante) dann für alle Zeiten Ruhe. Das ZZ-Lager ist beidseitig gekapselt > keine Eindringen von Dreck mehr und die Bewegung findet in einem dafür ausgelegten Lager statt.

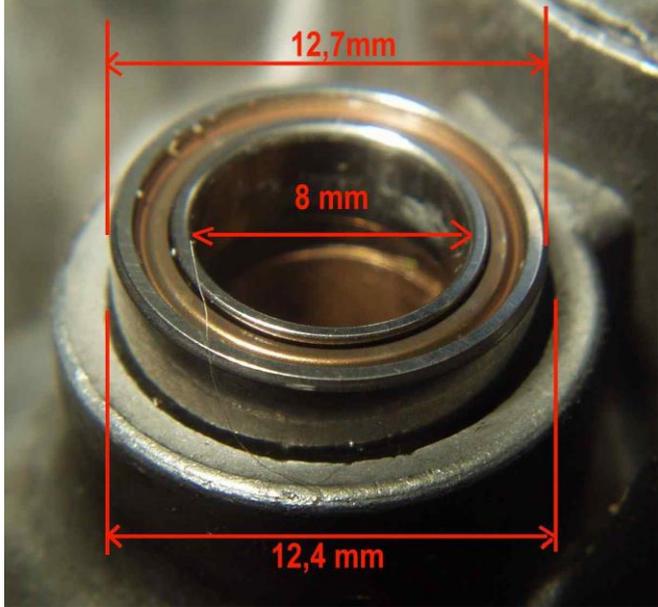
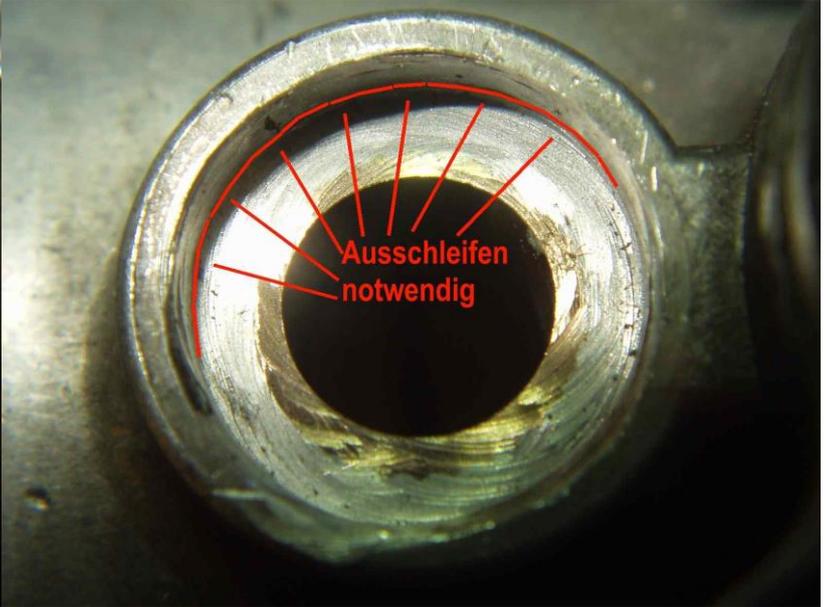
Nach kurzer Suche in Vaters Minilager-Sammlung (aus alten Laufwerken, etc) hatten wir ein passendes gefunden > d: 8mm/D: 12,7mm. Das hat zwar nicht gaanz in die Öffnung des Kragens gepaßt > 3 Zehntel kleiner würden bei einer Pressung sicher das Material sprengen < ich mußte aber eh ausschleifen, da die Bohrungen nicht übereinander lagen. Mit einem Miniwerkzeug war das gleich erledigt, etwas UHU Endfest angerührt und dann wurde das Teil mit der Achse als Zentrierdorn eingeklebt.

Das Lager ist dicker als der Schaumstoffring, also wird es über den Alukragen raus ragen. Das wiederum bedeutet aber, daß die bestehende Nut für den Seegerring nicht mehr an der richtigen Stelle liegt. Somit mußte ich diese auch „versetzen“ > Zum Glück paßte die gesamte Achse in die Drehbank !

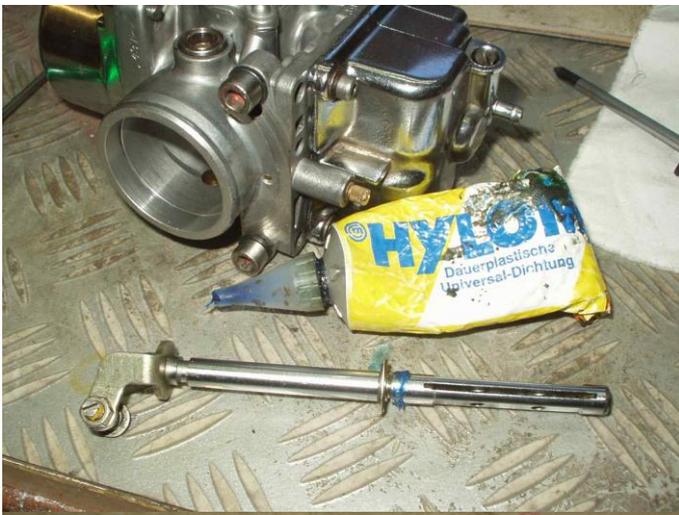
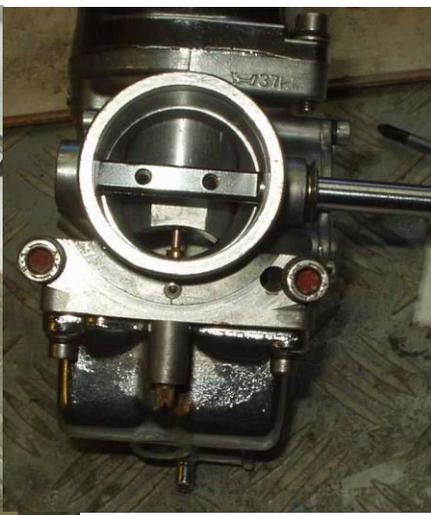
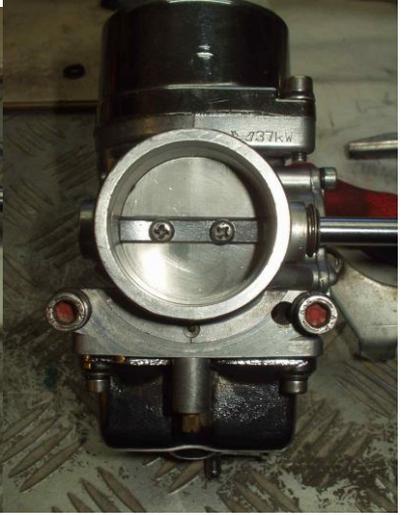
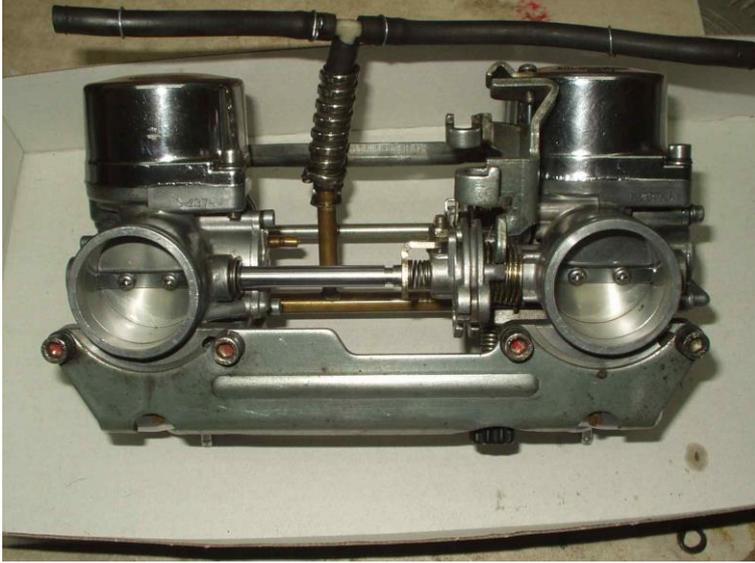
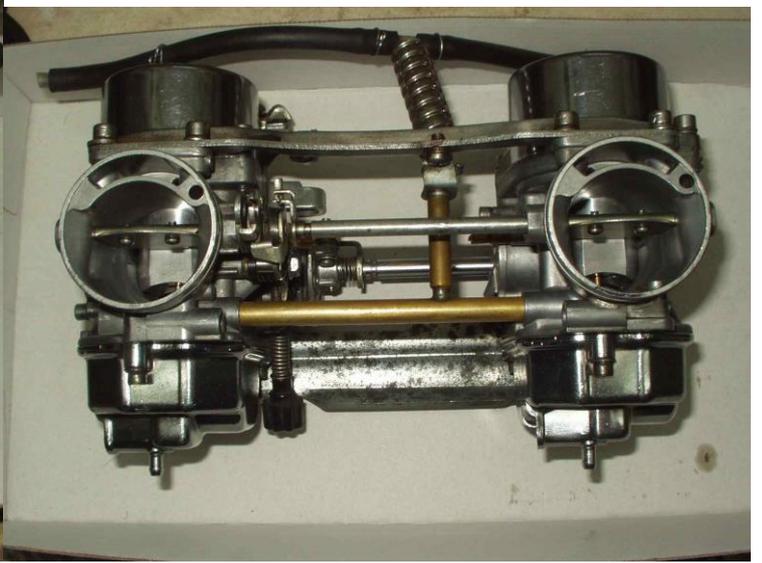
Da ich die beiden Vergaser schon mal auseinander hatte, hab ich beide noch ordentlich gereinigt (Motorreiniger und Diesel) und auch außen noch ein paar Grindstellen weg gebürstelt. Danach alles wieder zusammen gebaut (Problemachse mit Hylomar ins Lager gesteckt) und tadaaa hatte ich wieder eine schöne (und hoffentlich) dauerhaft funktionelle (dichte) Vergaserbatterie.
