Die Kupplung ist ein kpl. eigenes Kapitel, das einen gravierenden Mangel aufweist.

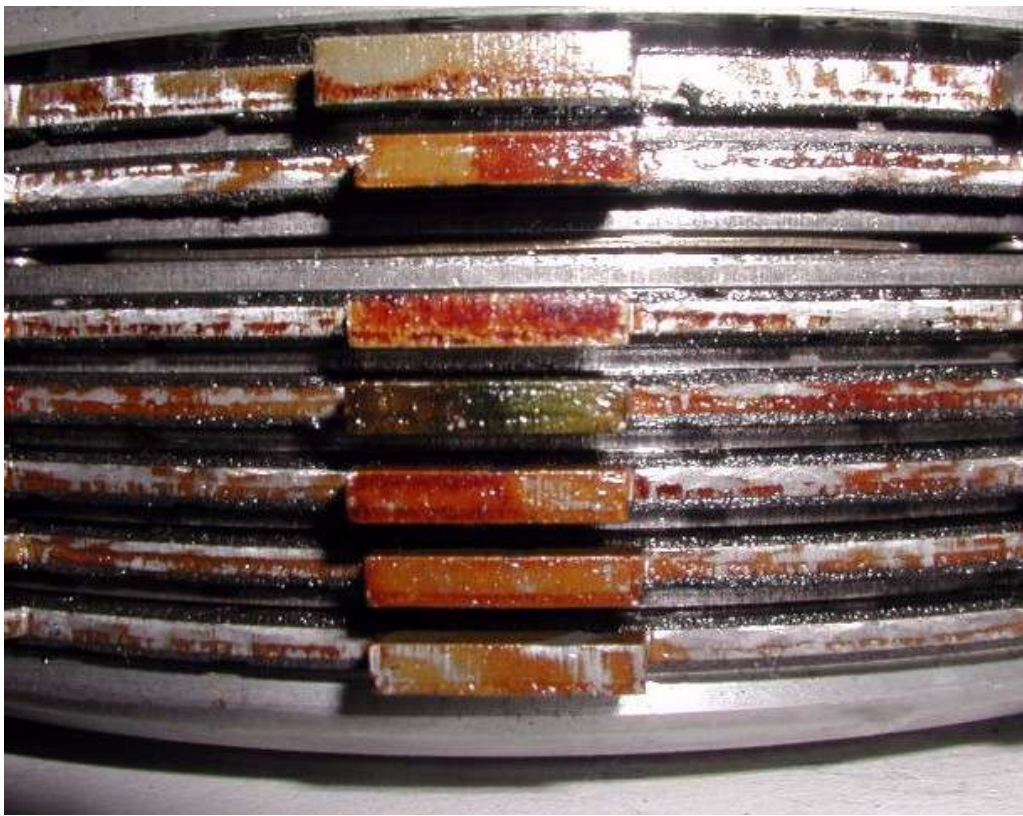
<Scheibe Typ B

<Typ A

< Sandwichscheibe

Alle folgenden  
Scheiben Typ A

Als Hinweis über die Anordnung der Kupplungsscheiben ist folgendes vermerkt: „*Man beachte, daß das Paket der Kupplungsscheiben in 2 Abschnitte eingeteilt ist, welche durch eine spezielle Scheibe (Typ B) von einander getrennt sind.*“

Hier ist kein Bild oder ähnliches zur Erklärung angefügt, im Kapitel Zusammenbau jedoch wird genau (mit 3 Bildern) der Aufbau der Kupplungsscheiben erläutert. Da ist nun auf einmal eine sog. Sandwichscheibe das trennende Element und eine Scheibe mit breiten Zungen die Erste. In den techn. Daten ist die Scheibe Typ B auch mit Maßen angegeben die nie und nimmer die Sandwichscheibe sein kann. Es handelt sich hier um einen klaren Fehler, von dem man sich nicht verwirren lassen darf. Der Aufbau ist klar in meinen Bildern zu sehen und auch in der Anleitung mit den Bildern 90 – 93 und der Explosionszeichnung Bild 101 erklärt.

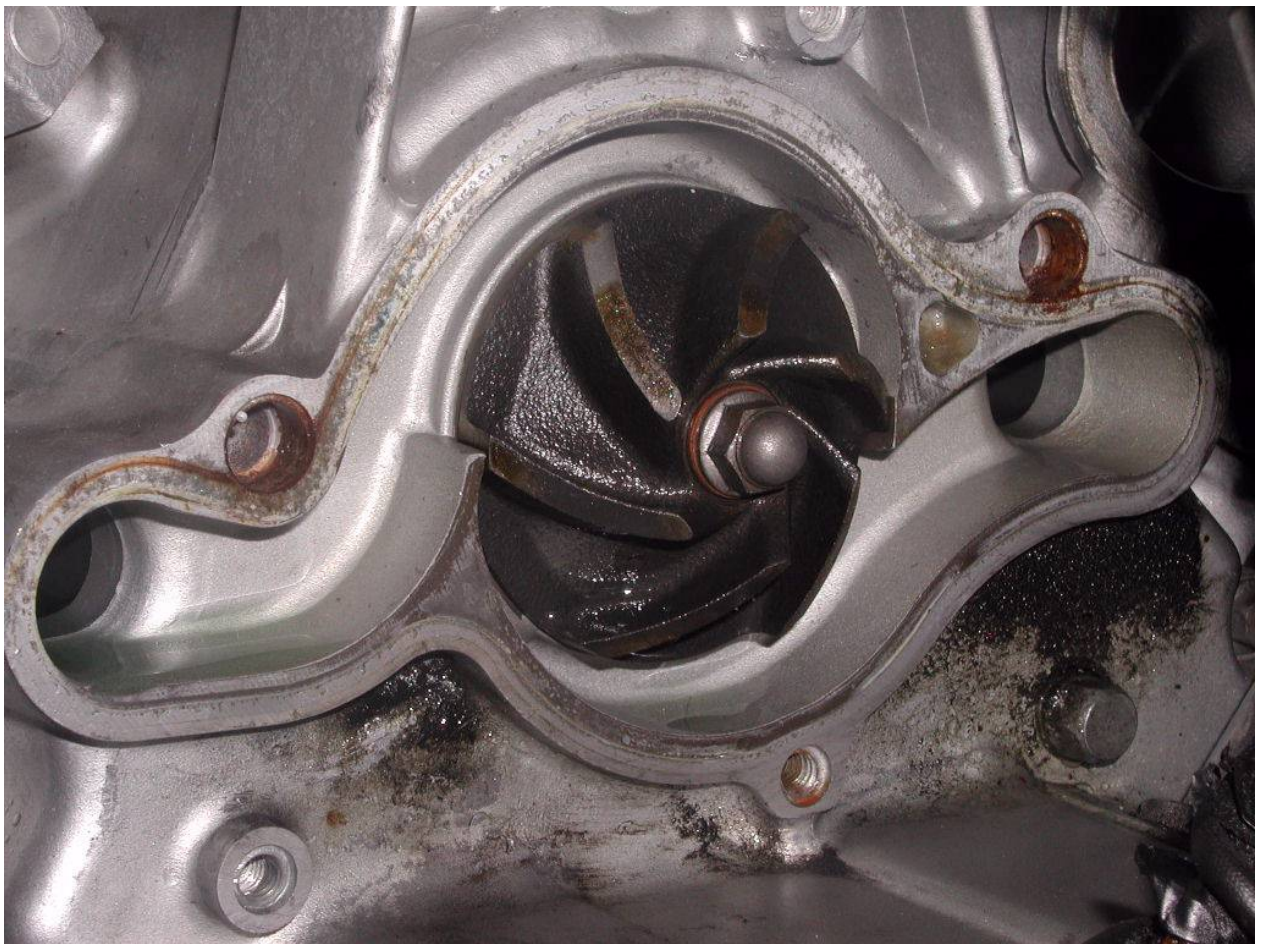
Das Flügelrad wird natürlich kpl. entfernt, erst dann kann der hintere Motordeckel abgenommen werden....  
Zuvor muß das Blockwerkzeug eingebaut werden (siehe Einleitung).

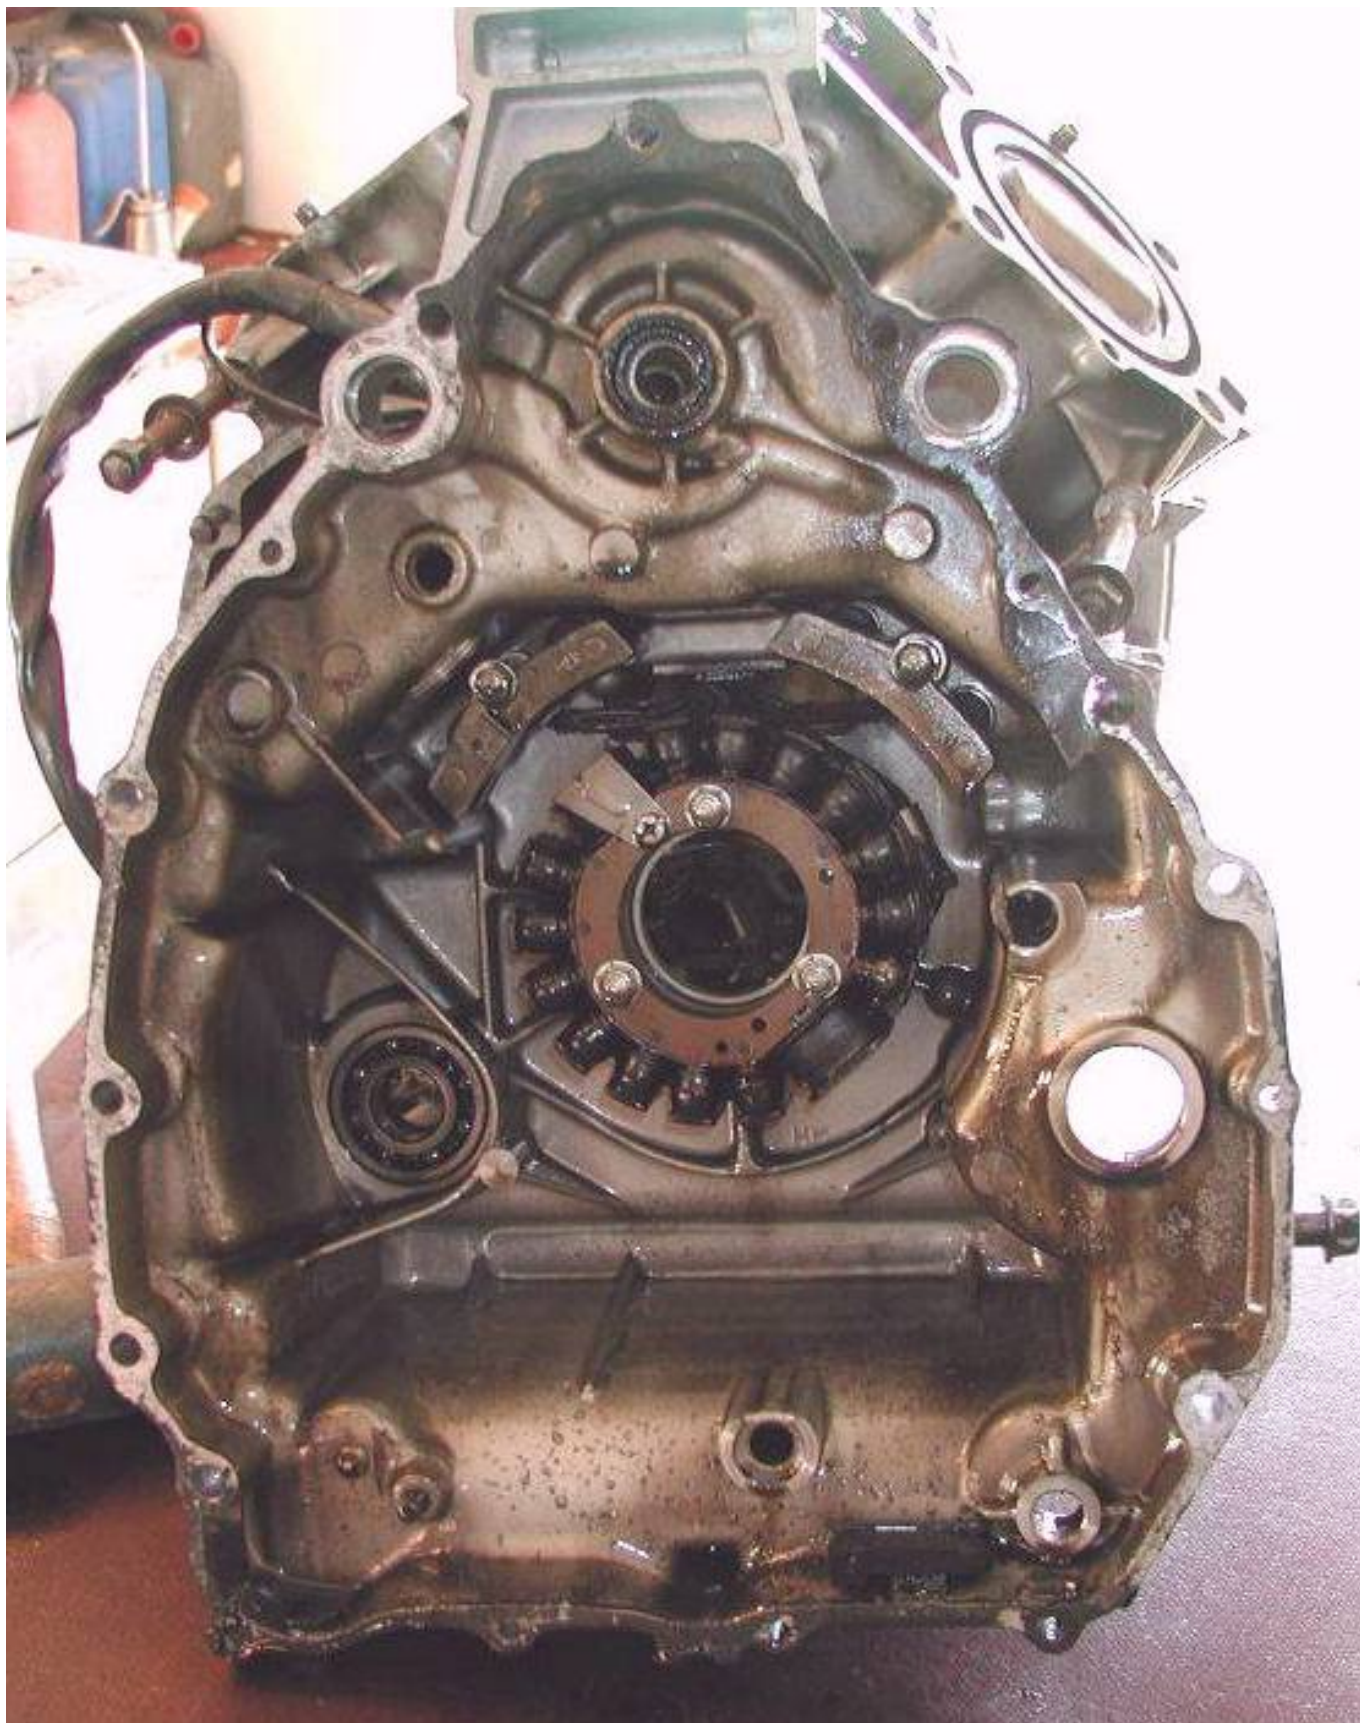
Spätestens jetzt entscheidet es sich, wie groß die Reparaturkosten sein werden.... Der kleine dunkle Block rechts unten neben der Schaltwellenöffnung gehörte bei mir nämlich ganz und gar nicht da hin !!! Es war ein Teil der Steuerkettenführungsschiene wie sich recht bald heraus stellen sollte.

Im Punkt Beschädigungen habe ich alle richtig defekten Teile noch mal gesondert abgebildet.

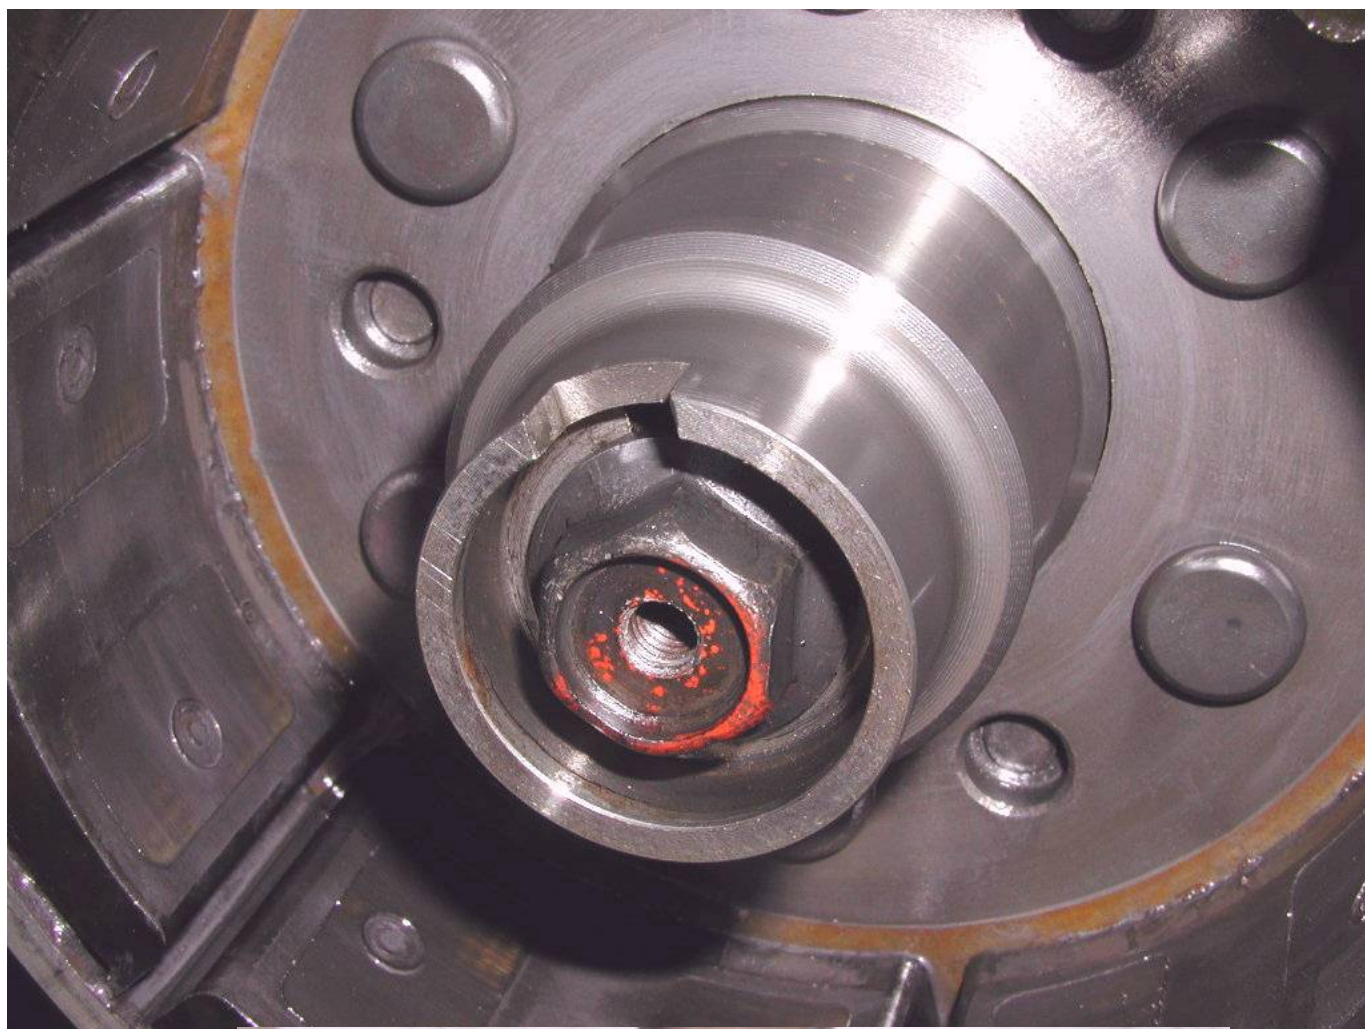
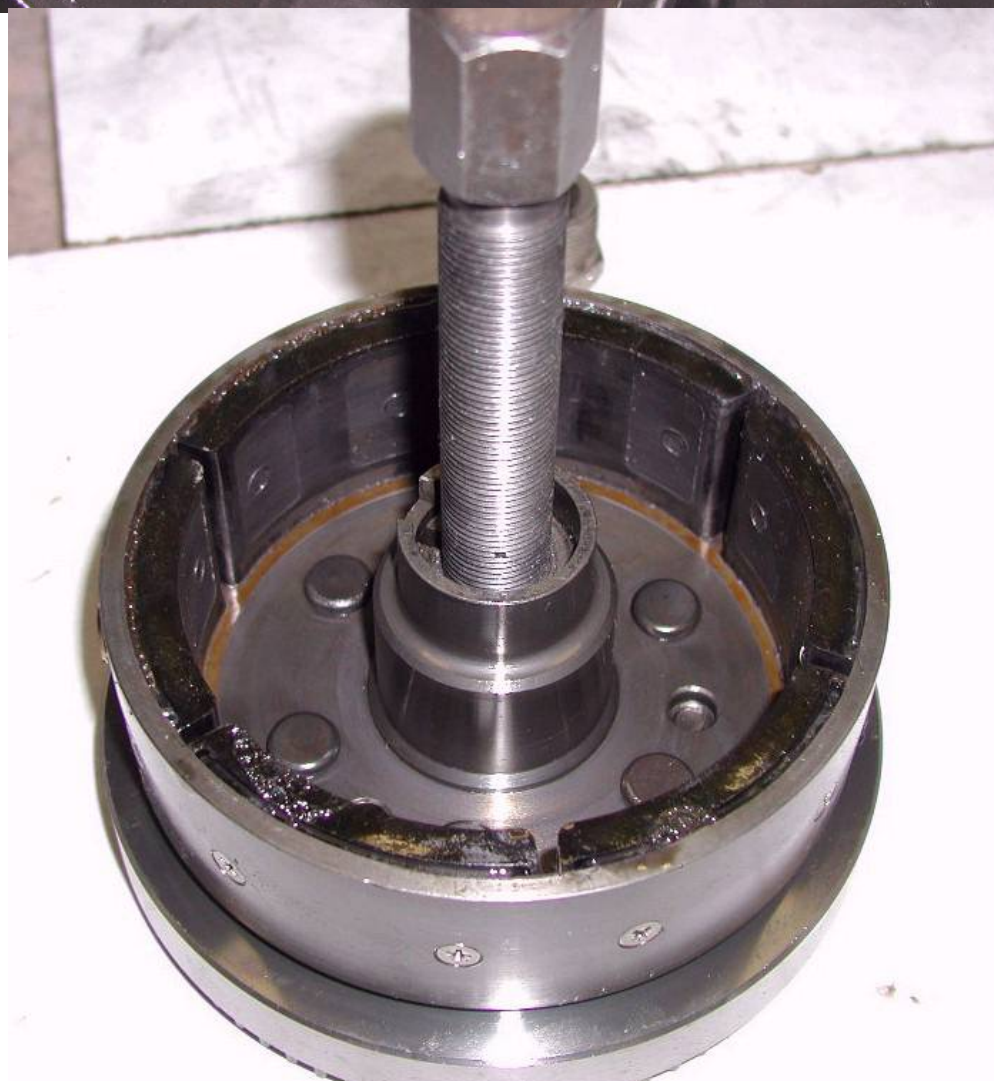
Als nächstes muß der Lichtmaschinenrotor entfernt werden, hierfür sollte der Hinweis in der Einleitung beachtet werden, denn mit der Abziehschraube geht die Sache sehr flott von der Hand ohne eine Beschädigung zu hinterlassen. Schraubengröße: M20x1,25 ( bis BJ 81) M20x1,5 (ab Bj 82)
