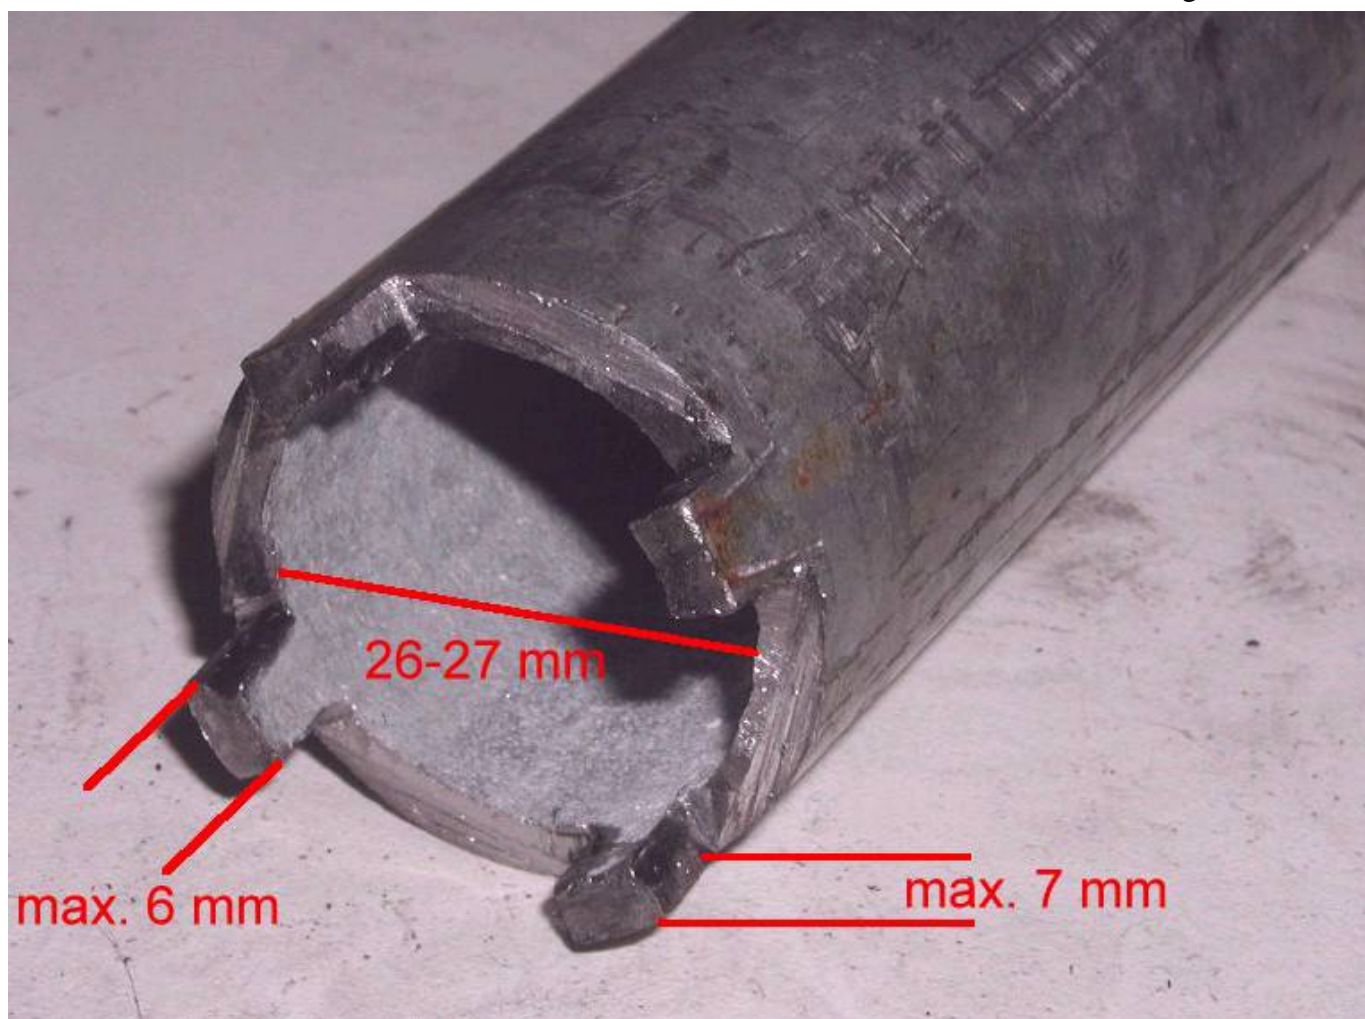
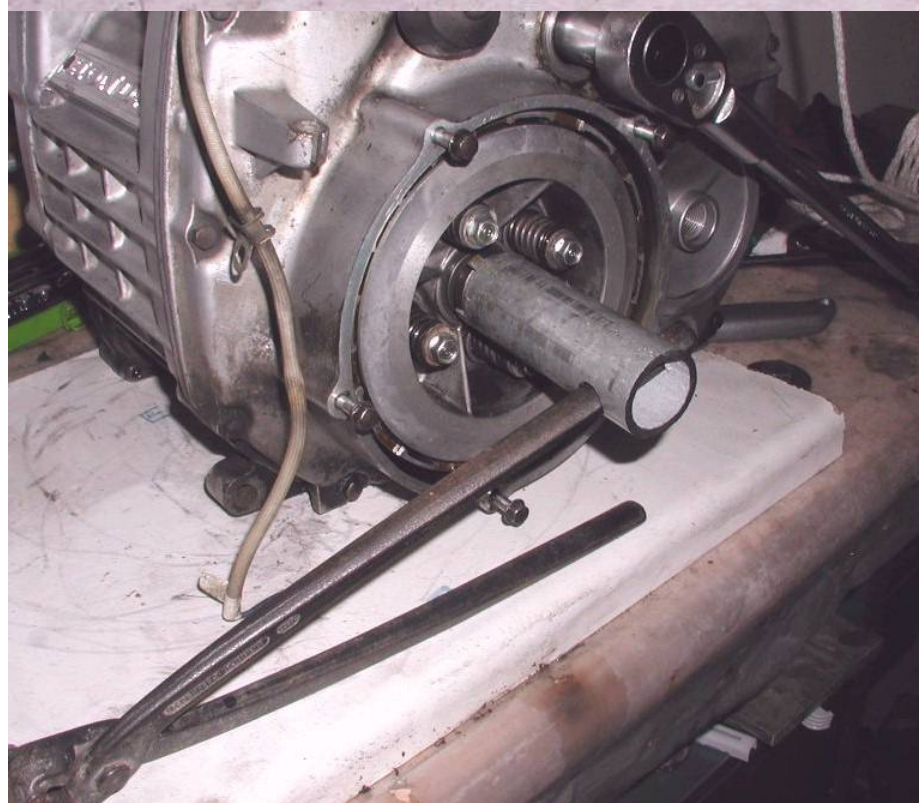
Der zweite große „Bremsklotz“ beim Schrauben ist die Kupplungsmutter, da diese keinen gewöhnlichen 6-Kant-Kopf hat, sondern eine sog. Nutmutter ist. Tolle Aussage im Rep-Handbuch: Ein geeignetes Werkzeug lässt sich leicht aus einem dickwandigen Rohr selbst herstellen. Das hilft nun unheimlich weiter, wenn man grad so richtig am „werken“ ist und nicht über eine Wasserleitungsrohr-Sammlung verfügt. Da ich grad mit'm Bau fertig geworden bin, gab es in meinem Fundus so was. Den „Schlüssel“ kann man aber nur einmal verwenden, das Mat. ist einfach zu weich, im Allgemeinen genügt es aber. Innendurchmesser 27 mm, das entspricht einem 1 Zoll-Rohr und dann Zapfen mit 6mm Stärke und 7mm Höhe aussägen. Am hinteren Ende 2 Löcher für einen Knebelantrieb und dann sollte es für die Einmalanwendung reichen.

Die links gezeigte Methode ist eine absolute „Hau-Ruck-Aktion“ da ich das Knebelloch etwas zu klein gebohrt hatte. Ein weiteres Problem beim Öffnen tritt dann zu Tage, wenn man die Kurbelwelle wie beschrieben am Drehen hindert: Der Motorblock macht sich selbstständig !! Lösung: Entweder zu zweit arbeiten (einer hält fest, einer schraubt) oder man fixiert ihn (wie ich) mit Seilen an der Werkbank.

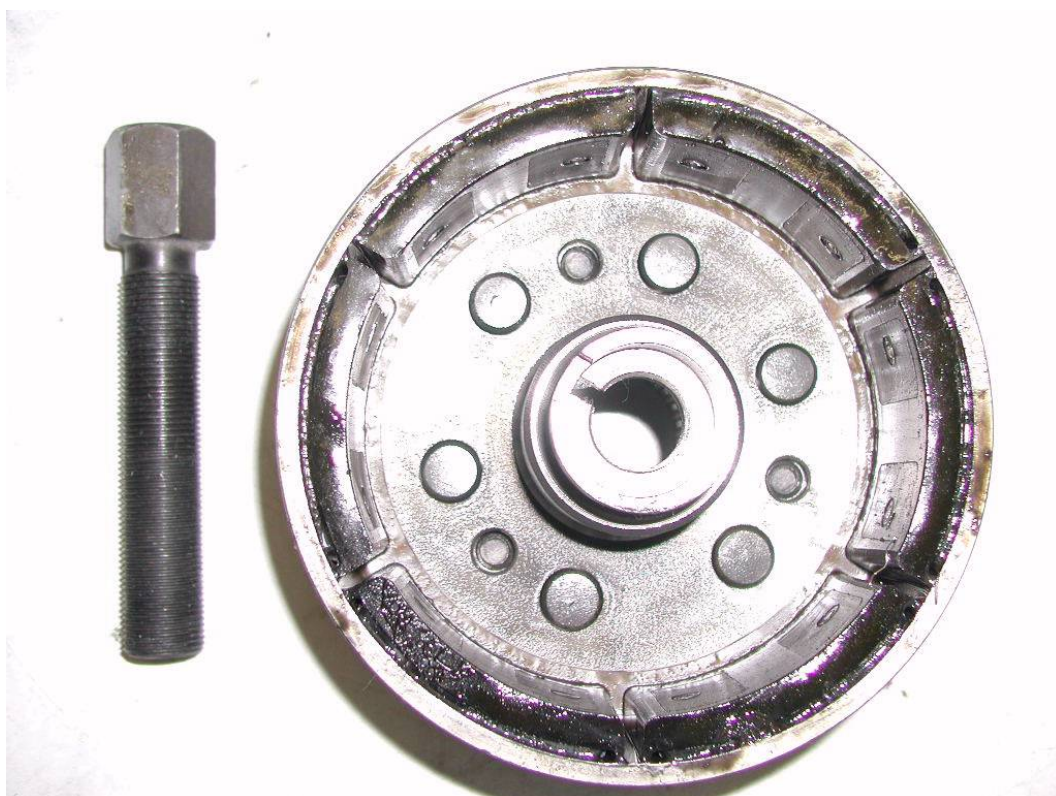
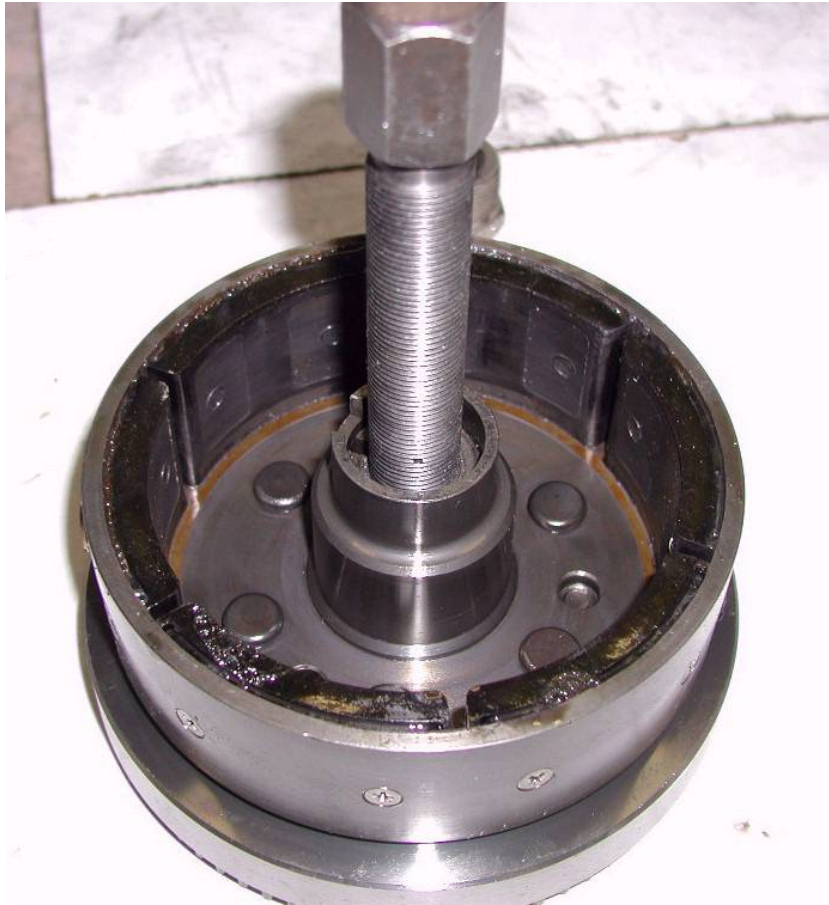
Für den Lichtmaschinenrotor empfiehlt das Rep-Handbuch einen 3-Arm-Abzieher. Diese Vorgehensweise betrachte ich als sehr problematisch, da eine Beschädigung des Anlasserzahnrad nicht auszuschließen ist. Vor allem kommt mir die Idee sehr seltsam vor, wenn man sich vor Augen führt, daß in der Rotornabe ein Gewinde vorhanden ist. Dieses Gewinde hat augenscheinlich keinen Nutzwert, da der Frühzündimpulsgebermagnet auf der Kurbelwelle befestigt ist. Die Mittelschraube eines Abziehers M20 x 1,5 (relativ groß) paßt genau und belastet beim Abdrücken keinerlei relevanten Bauteile. Wie ich durch Josef Steiner

(Chiemsee) erfahren habe, wurde wohl ab Baujahr 1982 die Steigung von 1,5 auf 1,25 verändert. Somit passt die klassische Abzieherschraube ab 82 nicht mehr.

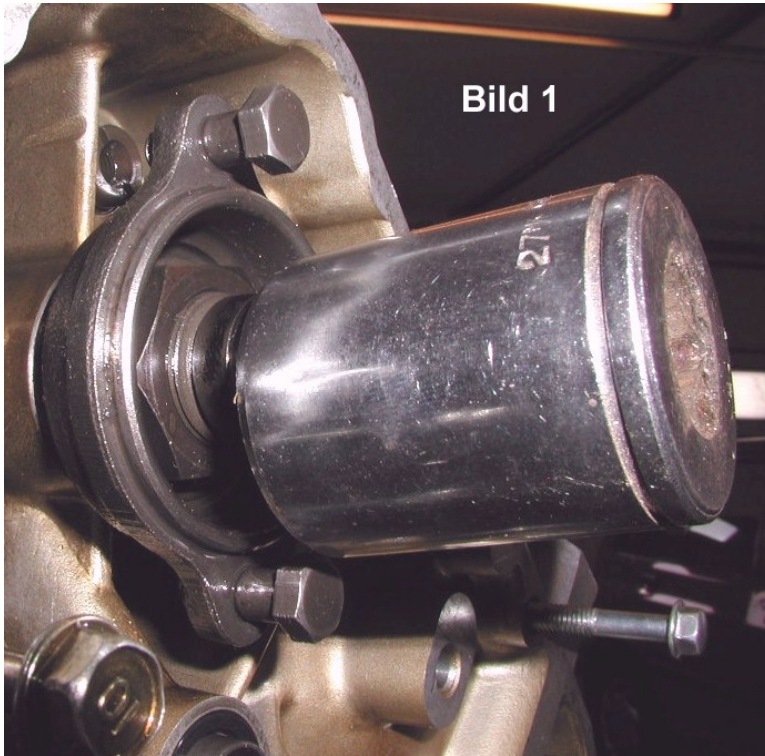
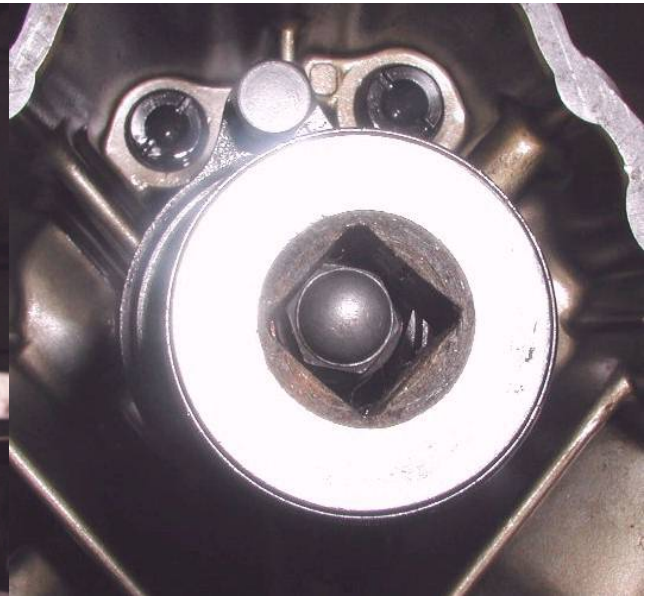
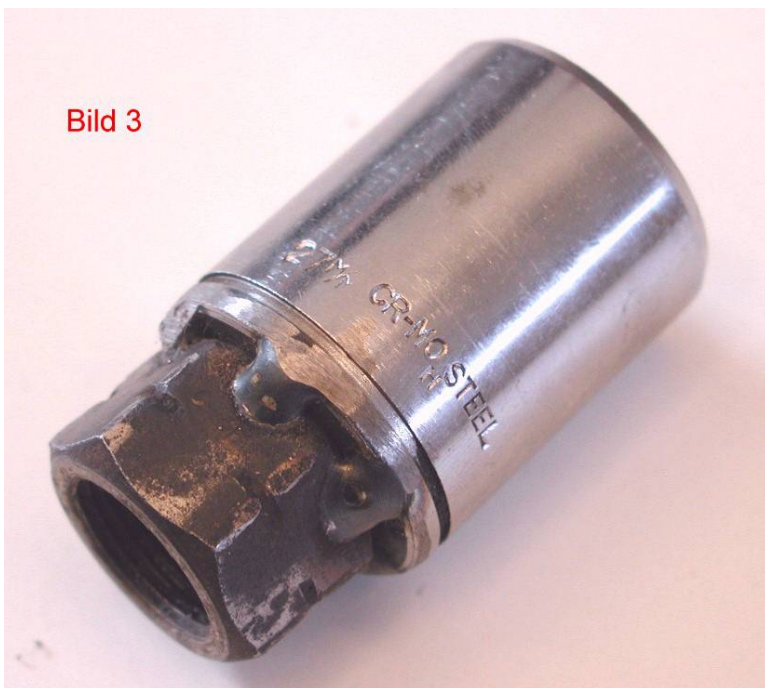
Nachdem die Kurbelwelle, die Pleuel und Kolben entfernt worden sind, kommt der letzte Teil. Die Nockenwelle muß entfernt werden und das geht auch nur mit einem Spezialwerkzeug aus eigener Produktion. Ich weiß nicht, ob der Schreiber des Handbuchs je eine CX gesehen hat, oder was er unter „etwas“ versteht. Jedenfalls entbehrt die Aussage: „Da diese Mutter (Nockenwellenende) versenkt ist und das Nockenwellenende *etwas* über die Mutter herausragt, muß eine Stecknuß verwendet werden.“ Wie aus Bild 1 ersichtlich ist eine Stecknuß dafür gänzlich ungeeignet, da dieses *etwas* doch erheblich länger ist als eine normale Nuß.

Abhilfe für diese Problem schafft das Ausfeilen einer normalen Nuß am Aufnahmevierkant um das Wellenende aufnehmen zu können und dann das Anschweißen einer Mutter am Ende. Siehe Bild 3 Oder man hat/kauf eine Langnuß in der passenden Größe... allerdings sind die nicht so leicht zu kriegen.
