Freie Fahrt auf der Autobahn und dann..... nix geht mehr... warum ??

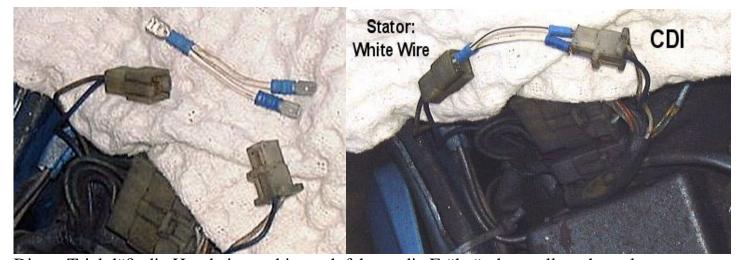
Check meter, leads and pin 5 bond to earth before test

Dieser Trick läßt die Honda immerhin noch fahren, die Frühzündverstellung haut dann logischerweise nicht mehr hin. Aber: scheiß-drauf, Hauptsache man kommt weiter (heim). Als ich das machte, hatte ich plötzlich wieder Funken und somit auch die "Überprüfung", dass meine CDI noch geht.
