Problem mit der Tankentlüftung

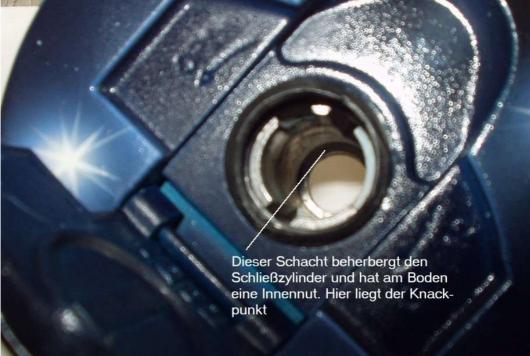
Diese Dichtung hatte ich nicht drin, ob sie schon von vorne herein gefehlt hat, oder ob sie mir beim ersten Zerlegen (Lackiervorbereitung) flöten ging... ich weiß es nicht. Nach längerem Studium der gesamten Mechanik war dies die einzige Lösung.

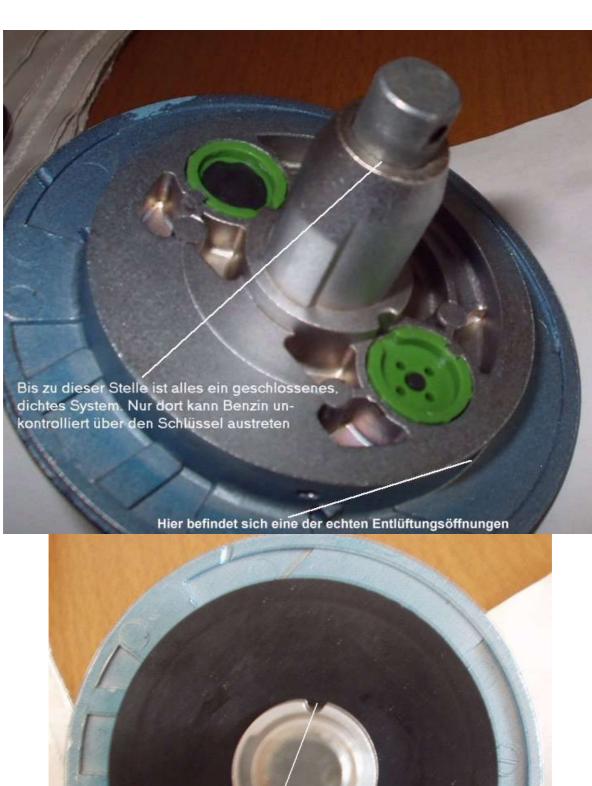
Allerdings werden diese Öffnungen nur dann genutzt, wenn es nicht einen einfacheren Weg nach draußen gibt. Der ist natürlich dann gegeben, wenn der Schließzylinder (der unten aus dem Konus ragt) nicht abgedichtet ist. Ohne den oben erwähnten Dichtring ist das der Fall.
